# 监 理 日 志 (            )

日期: 2017 年 5 月 03 日  
 星期: 星期三

工程名称: 山东神宇机械制造 6MW 分布式屋顶光伏电站项目

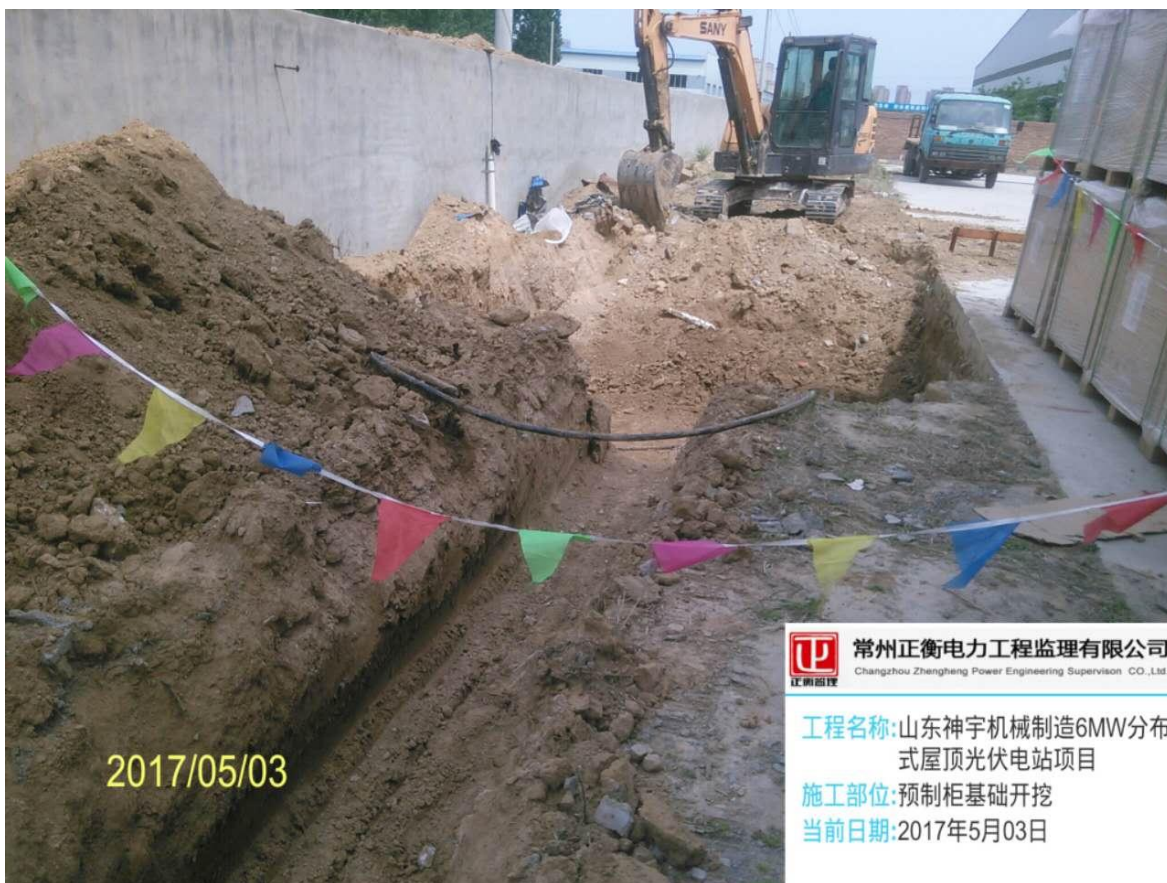
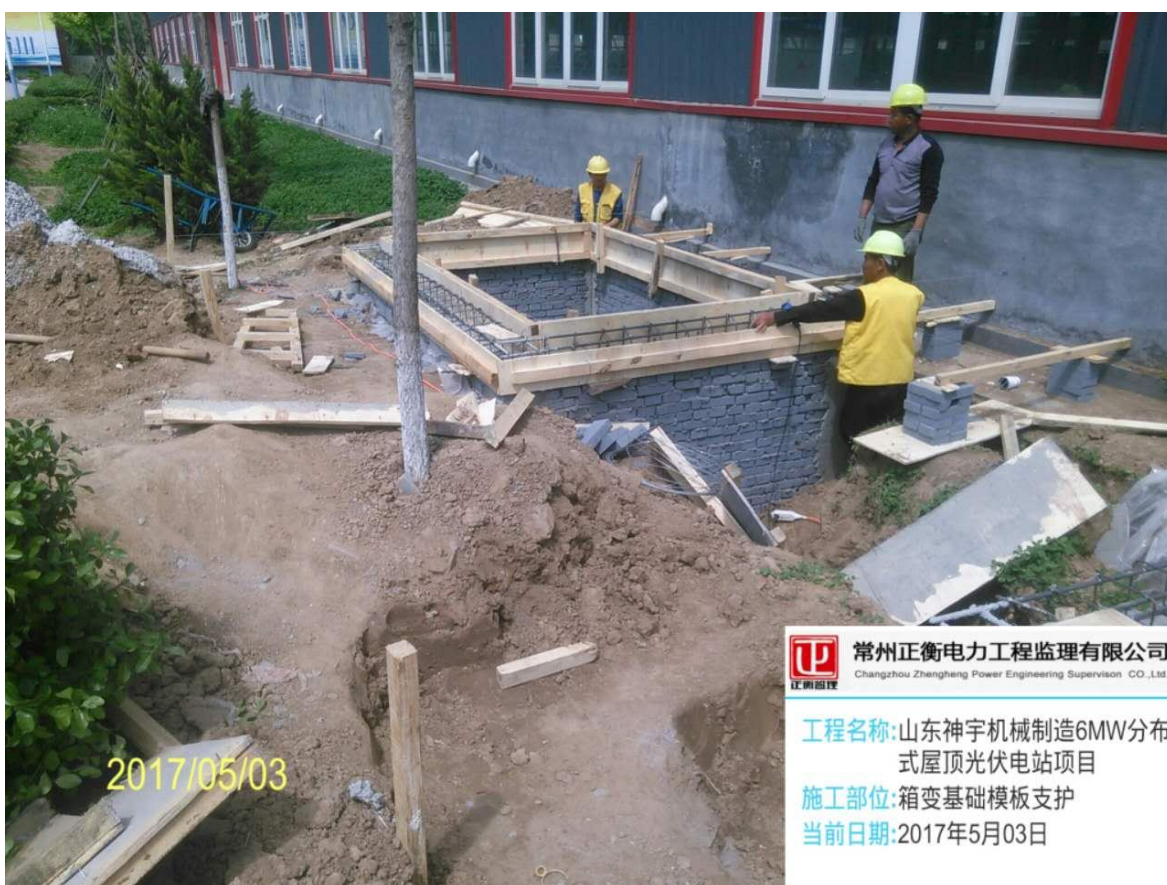
| 监<br>理<br>工<br>作<br>情<br>况 | <p>现场安全巡查, 正常无事故。</p> <p>巡视箱变基础模板支护, 支护平稳牢固。接地扁铁焊接长度不够, 并未按规范设计要求焊接, 现场要求整改焊接到位。</p> <p>巡视检查汇流箱支架焊接。</p> <p>巡视检查一号屋面组件压固接线。安装整齐, 螺栓拧固可靠。</p> <p>巡视电缆沟开挖及预制柜基础土方开挖, 由于挖机操作失误, 挖断水管及通信线路, 经总包与厂区协调后修复后继续进行施工。</p> <p>与业主巡查现场发现以下问题:</p> <ol style="list-style-type: none"> <li>1、 逆变器朝向要求正面向东摆放, 防止夏季温度过高影响散热效果。</li> <li>2、 组件电缆盒全部朝一个方向摆放, 不利于接线及后期维护, 要求总包方与设计院沟通及时做变更。</li> <li>3、 逆变器和汇流箱支架焊接处未做防腐措施, 施工方标示等支架固定完成后统一进行。</li> </ol> | |
