# 监 理 日 志 (            )

日期: 2017 年 5 月 29 日  
 星期: 星期一

工程名称: 山东神宇机械制造 6MW 分布式屋顶光伏电站项目

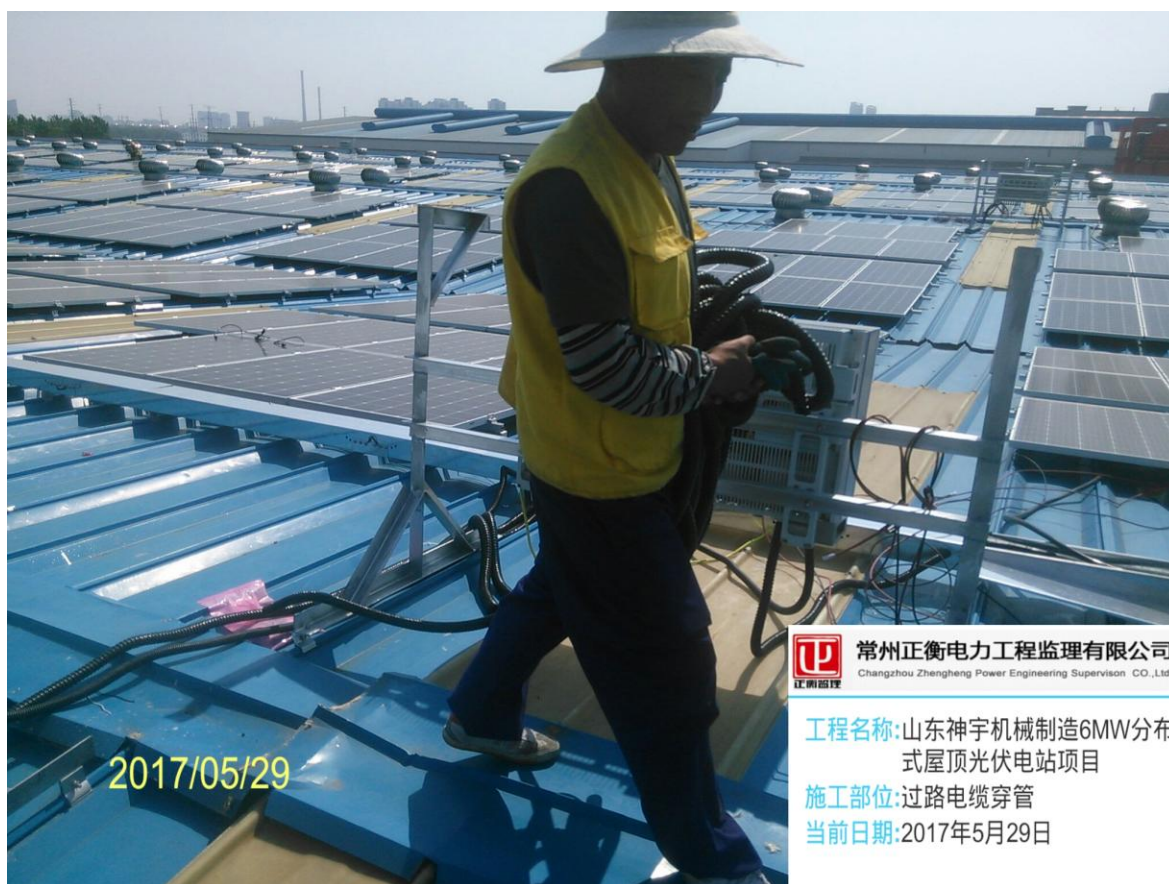
**工程名称:** 山东神宇机械制造6MW分布式屋顶光伏电站项目  
**施工部位:** 过路电缆穿管  
**当前日期:** 2017年5月29日

| 监<br>理<br>工<br>作<br>情<br>况 | <p>现场安全巡查, 正常无事故。</p> <p>关口计量表已领取并安装完成, 经各方协调确保 31 日完成并网投产。</p> <p>巡视一号屋顶接地网扁铁焊接。要求三面焊接, 搭接长度达到规范要求。</p> <p>焊机旁配备灭火器材, 焊点下放置隔板。</p> <p>巡视一号屋顶过路电缆穿管施工。个别保护管长度不够, 要求保护管穿至组件下至少十公分。</p> | |
