# 监 理 日 志

日期：2017 年 04 月 25 日

工程名称：樱花五金集团菏泽金属制品有限公司 4MW 分布式发电项目

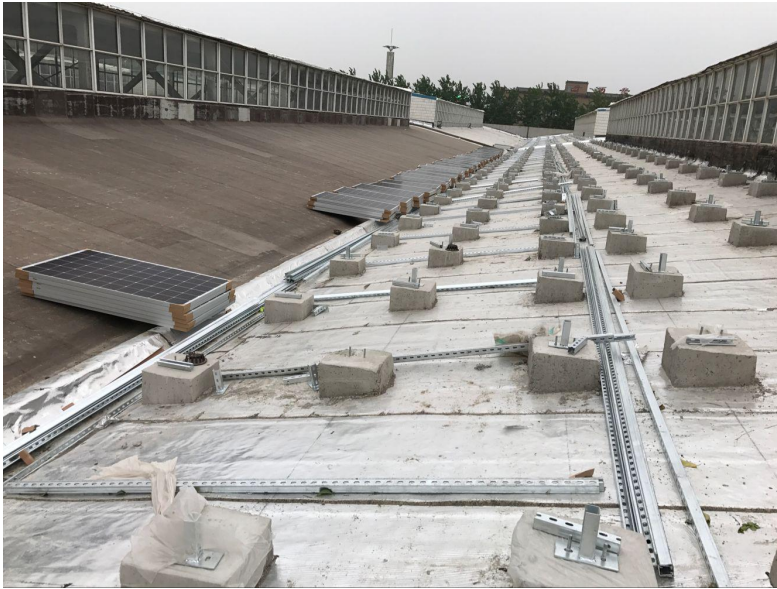
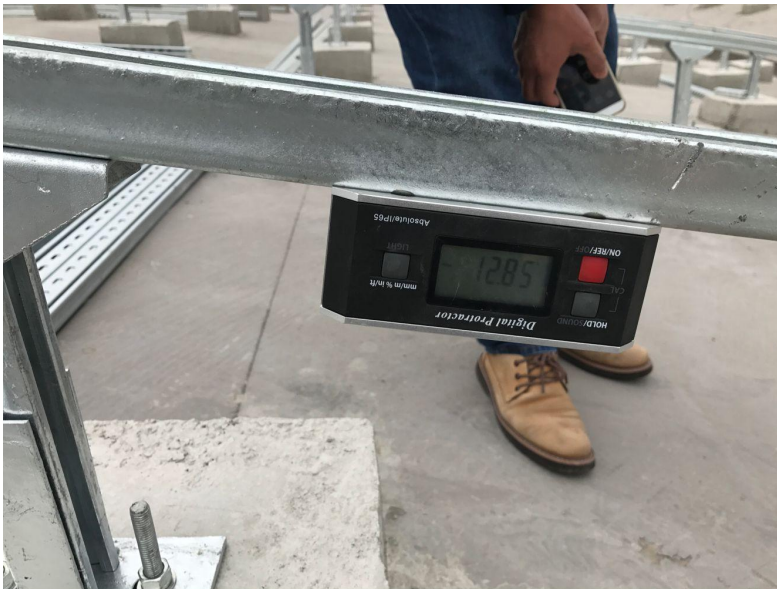
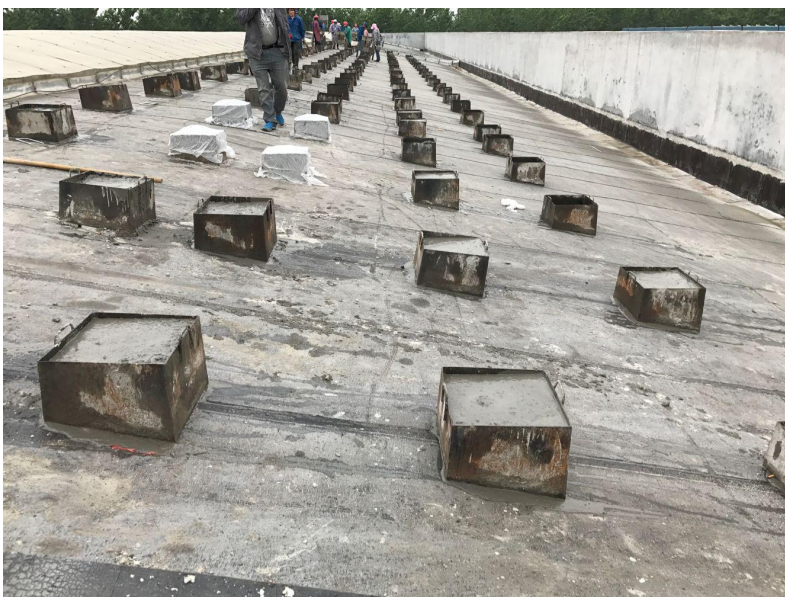
| 监<br>理<br>工<br>作<br>情<br>况 | <p>1、组件吊装到屋面，发现托盘号为 LRA40302817023103 中的三块组件碎裂，分别碎裂的为第 1、2、4 块，第 1~4 块组件边框均收到碰撞。</p> <p>2、2#生产车间配重基础下滑的整改措施为，将下滑的配重基础、防水卷材清除处理，然后重新铺设防水卷材、浇筑配重基础。</p> <p>3、巡视 1#生产车间支架安装，安装符合设计要求。在巡视的过程中发现南坡从南向北的第 3 阵列区间原屋面是存在变坡，而设计没有考虑变坡，现在采购的立柱均按照同一高度 260mm 采购，不符合现场的支架安装要求，经现场角度仪、钢尺测量该部分的立柱均需要现场切割加工。</p> | |
