# 监 理 日 记 ( )

工程名称: 上海大众宁波工厂三期 17MW 分布式光伏发电项目

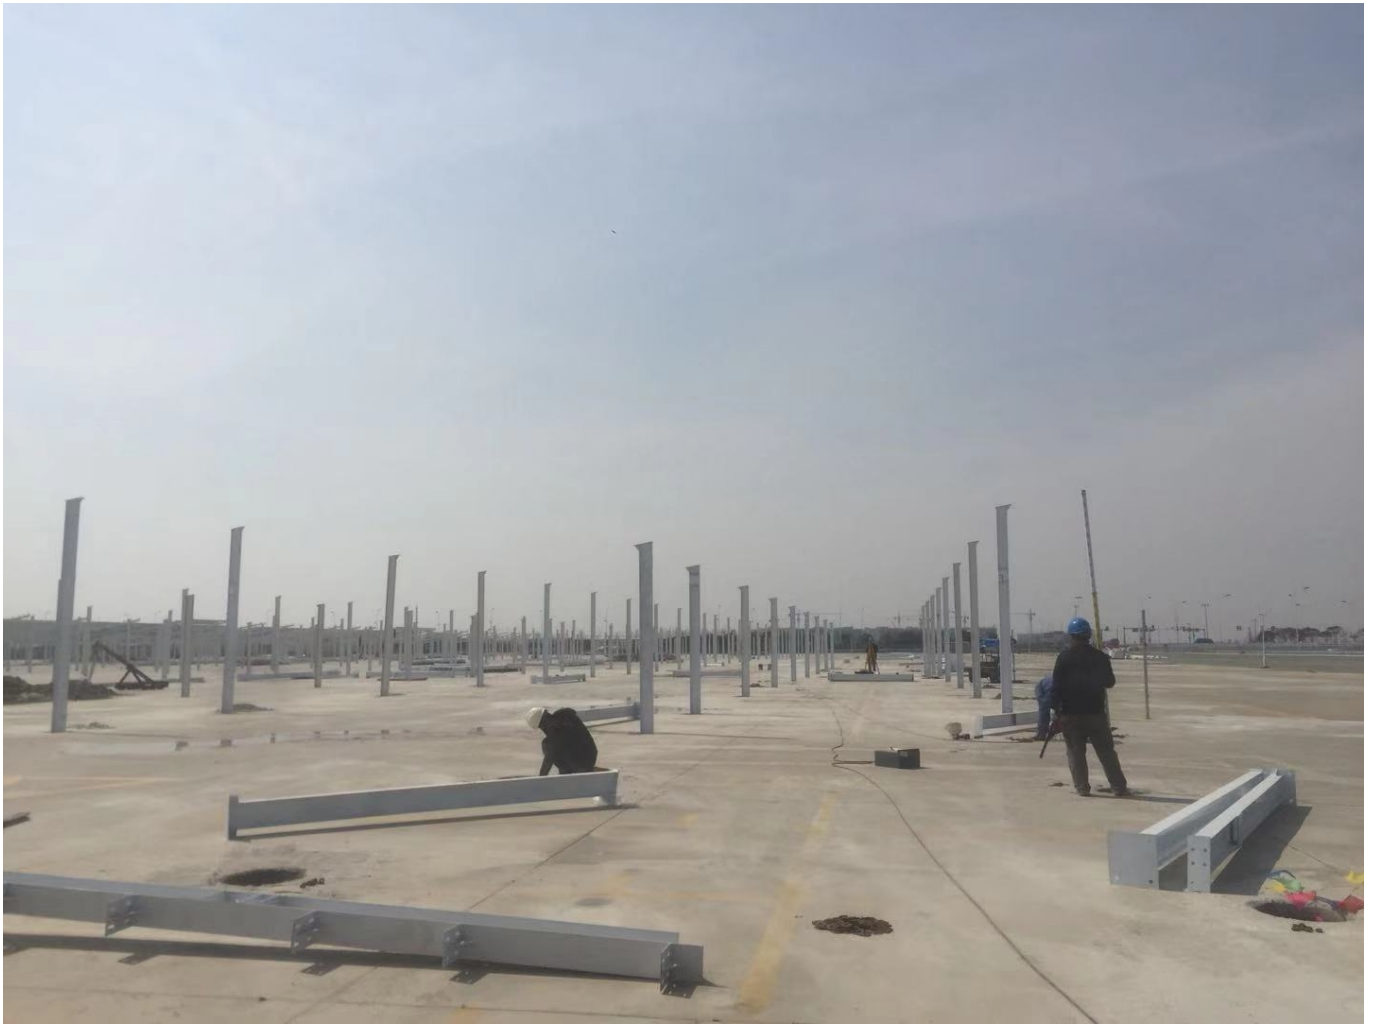
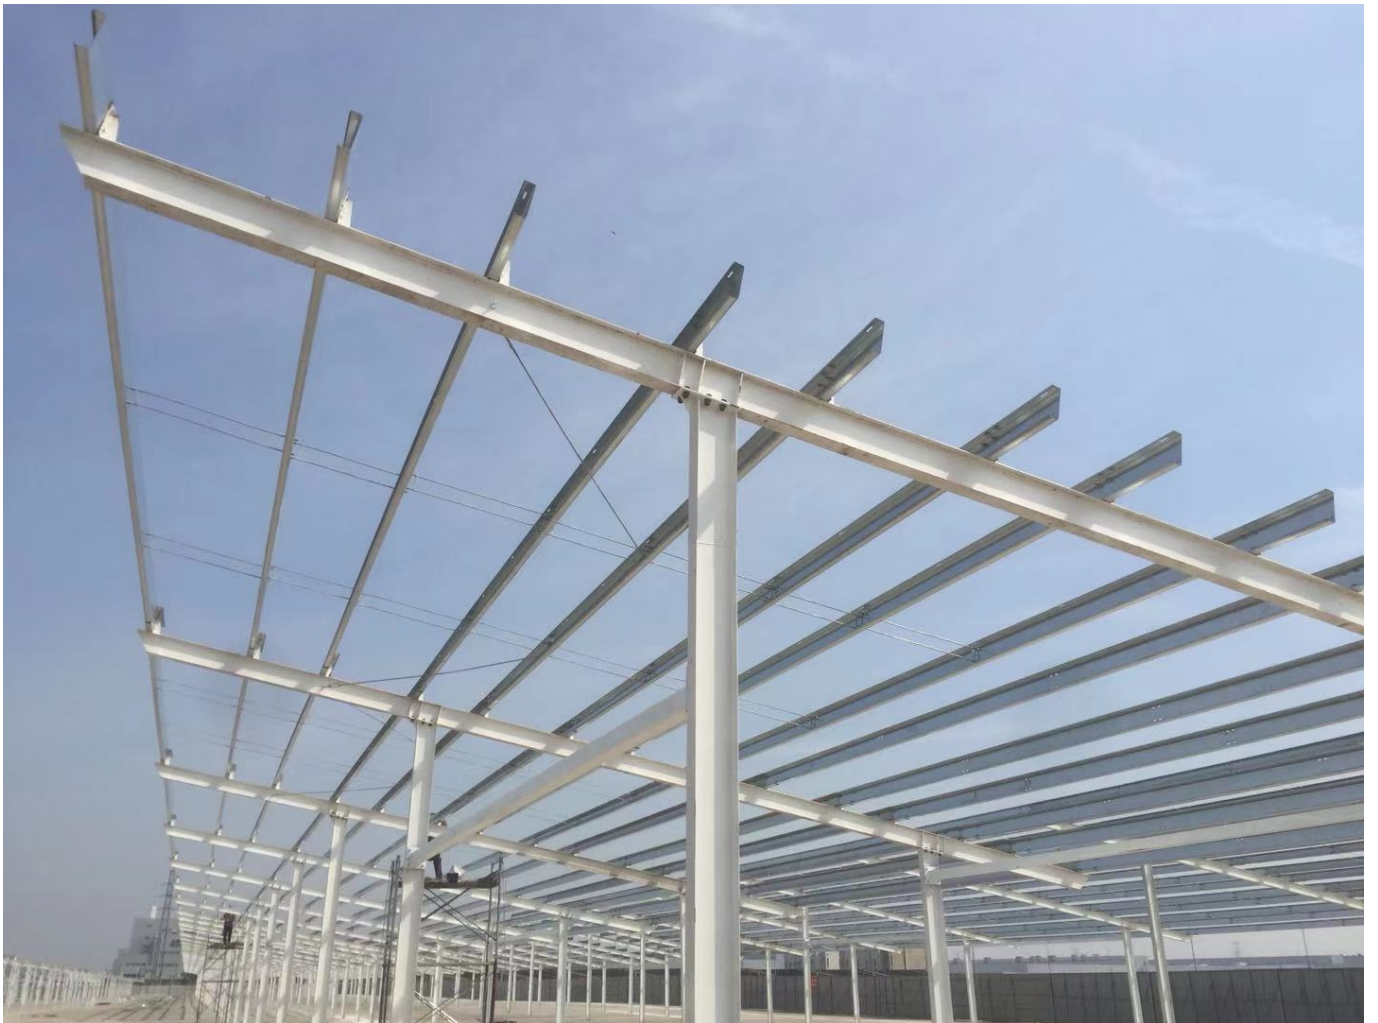
现场照片

| 监<br>理<br>工<br>作<br>情<br>况 | 1、监督落实早晚班会、防疫工作;<br>2、检查安全施工情况、机械设备及点检情况: 基本正常;<br>3、检查钢构工程安装情况: 钢结构檩条、系梁安装, 调整。第十排立柱安装<br>4、检查电气安装情况: 安全支架组装。<br>5、材料/设备到货情况: 进场组件一车;<br>6、检查进场材料情况: 瑞元天科双波单晶 DM60-315WEP, 456 块, 箱体完好, 资料齐全。<br>7、场地影响安全因素: 高处坠落、物体打击、触电、车辆伤害、踏空, 钢构件划伤。<br>8、发现问题:<br>1) 部分安装檩条后的立柱整体向一侧倾斜。要求组件安装前完成整改。<br>2) 系梁安装后立柱轻微变形, 且系梁与柱连接片之间有间隙。要求整改。<br>3) 第三排 2×23 车位方阵内有一处檩托板与钢梁之间螺孔错位, 未安装螺栓。<br>4) 第十排立柱安装时部分底部沉积浮浆泥土未清理彻底, 已提醒多次。<br>以上问题施工安全及质检人员认真检查, 并及时整改到位, 并整改完成后及时反馈 | |
