# 监 理 日 记 ( )

日期: 2021 年 04 月 16 日 天气: 晴 星期: 五 气温: 9~22℃

工程名称: 上海大众宁波工厂三期 17MW 分布式光伏发电项目

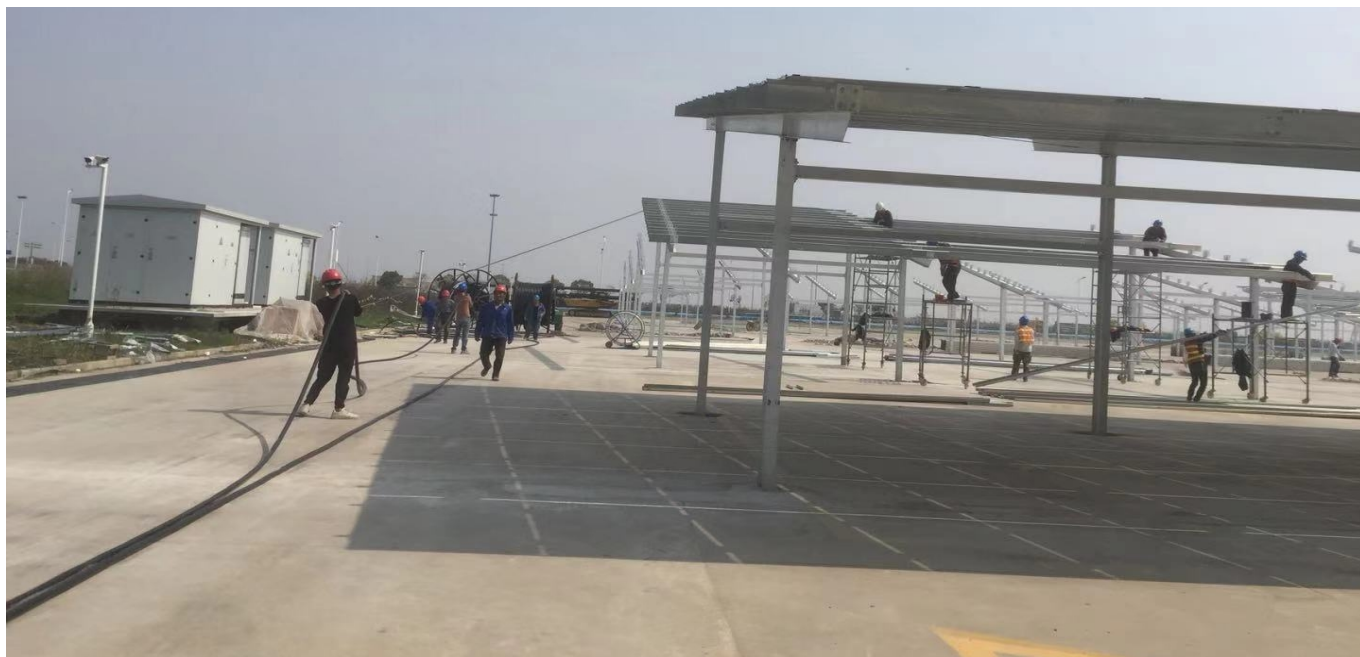
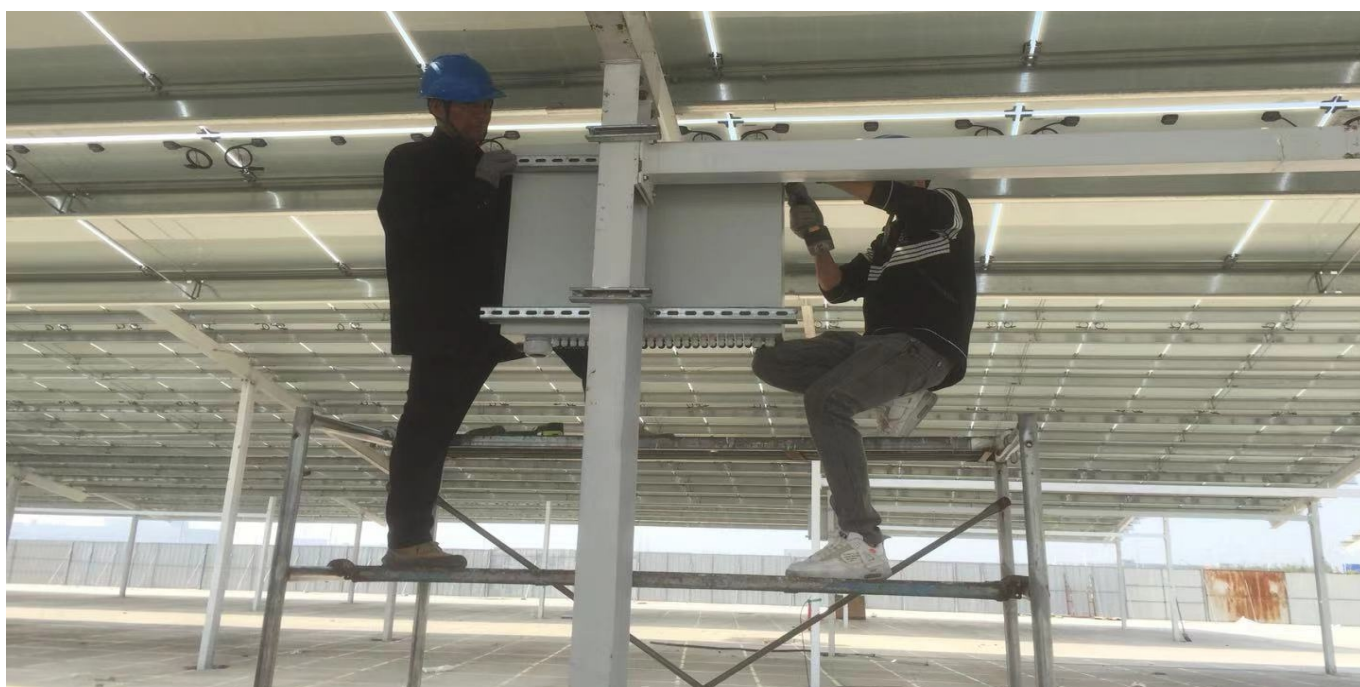
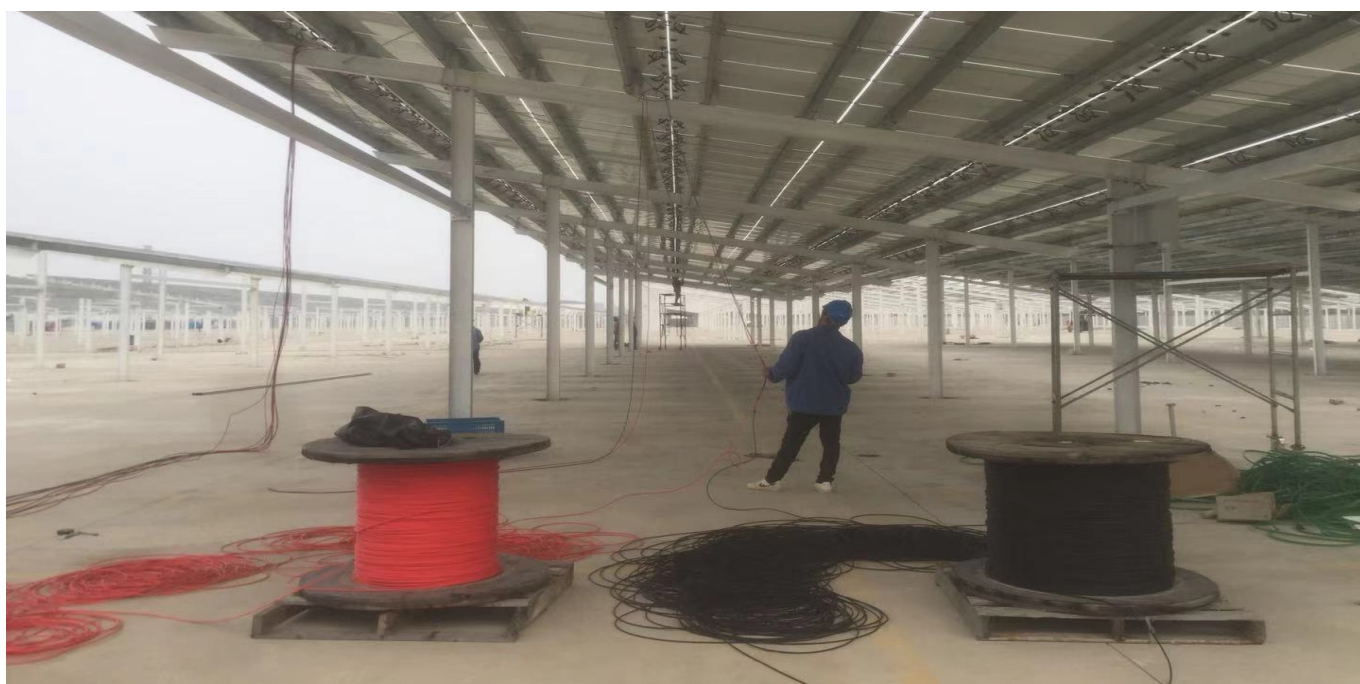
现场照片

| 监理工作情况 | <p>1、监督落实早晚班会、防疫工作;</p> <p>2、检查安全施工情况、机械设备及用电点检情况: 基本正常, 监护基本到位;</p> <p>3、检查钢构檩条情况: 少个别檩条因拉筋安装不当致轻微弓起, 影响组件安装, 正在调整;</p> <p>4、检查电气安装情况: 汇流箱安装卡箍牢固、低压电缆敷设基本规范正常。。接地问题未整改。箱变底部电缆未架空</p> <p>5、检查组件安装情况: 螺栓紧固到位无脱落, 安装前放线定位, 安装整体性基本符合要求。组件安装应注意组件上螺栓入口位置与安装位置不得重合或较近。</p> <p>6、安全(危险)因素: 高处坠落、物体打击、触电、机械伤害</p> <p>7、存在问题及安全要求:</p> <p>1) 登高作业不得借助非人工升降设备(叉车)上下施工作业面</p> <p>2) 电缆敷设时应保持电缆放线架及线盘的稳定及安全性, 防止倾覆砸伤人</p> <p>3) 现场切割用机械设备使用时注意安全, 做好防护, 规范使用, 防止切割致伤</p> <p>4) 进入箱变底部空间时应检查底部空气是否流通, 不得擅自在底部进行焊接切割等作业</p> <p>5) 场地清扫不得将垃圾扫入钢结构基坑内</p> <p>8、材料/设备到货情况: 无</p> <p>9、材料/设备检查情况: 无</p> <p>10、材料/设备供应情况: 场地组件今日已安装完, 缺货;</p> <p>11、总体施工进度情况: 进度有滞后偏差, 组件应供应及时, 人员安排应合理充分, 有计划性, 抓住有利时间, 提高工作效率, 加快工程进度。</p> | |
