# 监 理 日 记 ( )

工程名称: 上海大众宁波工厂三期 17.29MW 分布式光伏电站项目

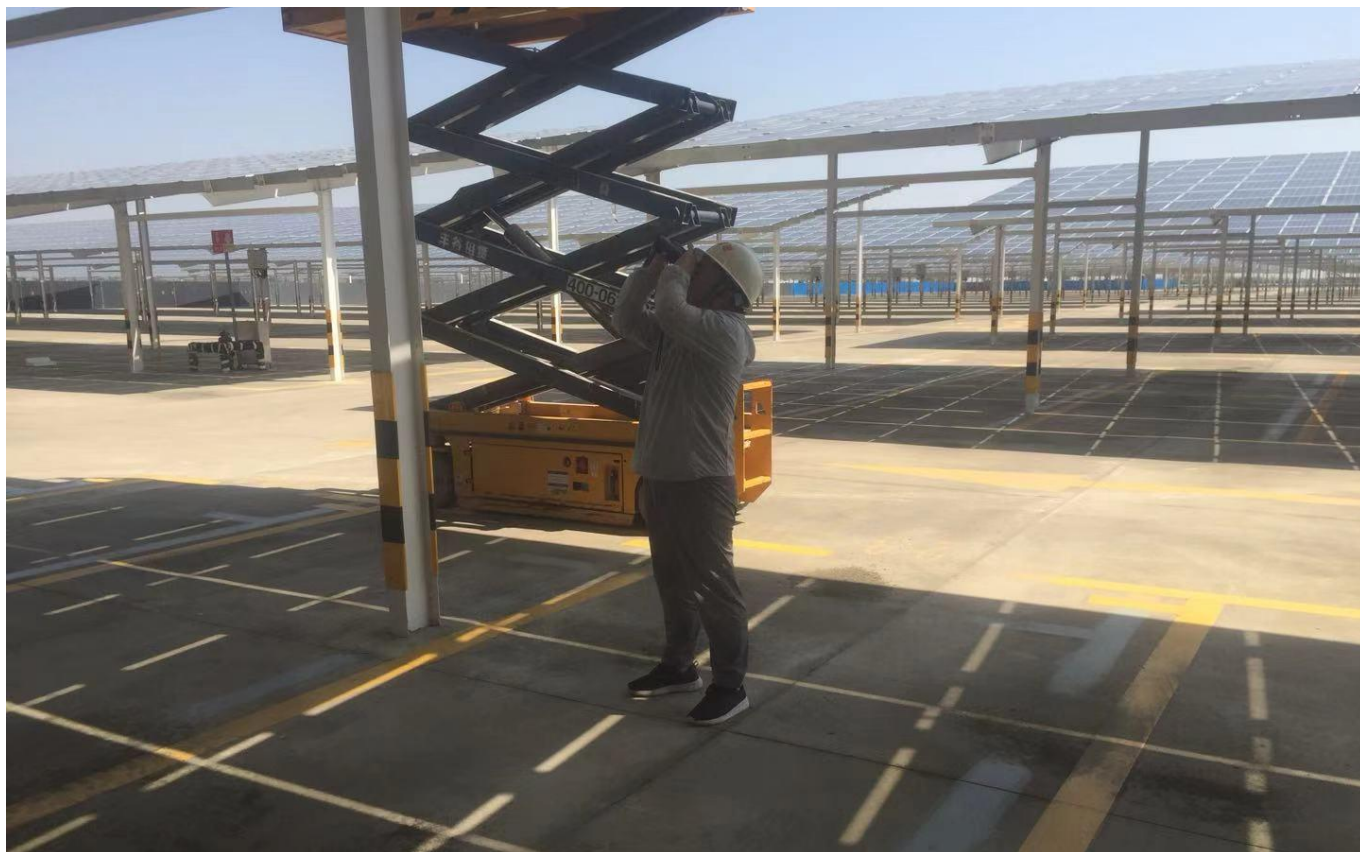
## 1、螺栓检查

| 监<br>理<br>工<br>作<br>情<br>况 | 1、监督落实早晚班会、防疫工作。<br>2、安全施工情况: 点检到位, 登高作业安全措施正常, 监护到位;<br>3、文明施工情况: 无;<br>4、钢结构施工情况: 无施工;<br>5、电气安装情况: 西区设备围栏基础尺寸测量放线;<br>6、组件安装情况: 一区组件双螺栓加固到第十五排, 每处已做标识; 抽查组件螺栓紧固情况, 一处发现两个弹垫未紧到位。二区检查 2×8 车棚位, 发现 4 处组件螺栓未紧固到位, 已通知整改。<br>7、电缆施工情况: 已结束。<br>8、安全(危险)因素: 高处坠落、机械伤害<br>9、施工危险点: 登高车作业<br>10、存在安全问题、整改及反馈情况:<br>1、安全可控, 无违章作业发生;<br>11、材料/设备到货情况: 无<br>12、材料/设备检查情况: 无。<br>13、施工总体进度情况: 无。 | |
