# 监 理 日 志

日期：2023 年 04 月 30 日

工程名称:侯马元工 200MW/200MWh 独立储能项目

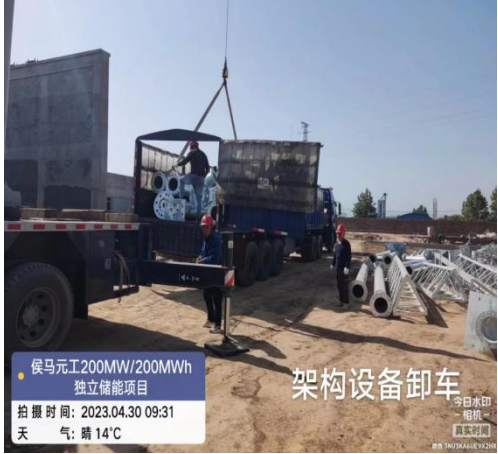
| 文字描述 | 架构设备到场卸车 | 附属用房施工 |
| 照片 | <p>侯马元工200MW/200MWh<br/>独立储能项目<br/>拍摄时间: 2023.04.30 09:31<br/>天气: 晴 14°C</p> <p>架构设备卸车</p> | <p>侯马元工200MW/200MWh<br/>独立储能项目<br/>拍摄时间: 2023.04.30 10:22<br/>天气: 晴 16°C</p> <p>附属用房施工</p> |

| 监<br>理<br>工<br>作<br>情<br>况 | <p>1.现场巡查，对进场架构卸货进行安全检查，要求吊装作业中吊臂半径安全范围内不得存在人员。</p> <p>2.现场巡查，要求施工单位加强质量管理力度，加强附属用房砌筑施工工艺。</p> <p>3.现场对进场的架构镀锌层厚度进行检测，符合设计及规范要求；对接地扁钢镀锌层厚度现场检测，未达到设计及规范要求，要求施工单位尽快更换合格的接地扁钢，并上报项目监理部进行复检。</p> <p>4.要求施工单位尽快对施工资料查缺补漏，同时上报相关管理资料进行审查。</p> |

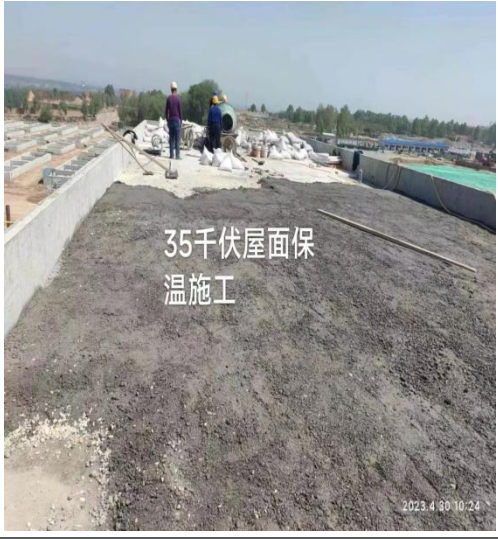
| 文字描述 | 35KV 配电房屋顶保温防水施工 | G1-G8 导线绳牵引 |
| 照片 | <p>35千伏屋面保温施工</p> <p>2023.4.30 10:24</p> | <p>G1-G8 导线绳牵引</p> <p>地址: 临汾市侯马市太上线在上平望村五区387号楼附近<br/>工程名称: 侯马元工200MW/200MWh独立储能项目220kV输电线路工程<br/>时间: 2023-04-30 10:05:18</p> |
