## 旁站监理记录表

工程名称:新建晋城市泽州县南村镇环秀村光伏发电项目 编号:ZZSD-01-ZHJL-023

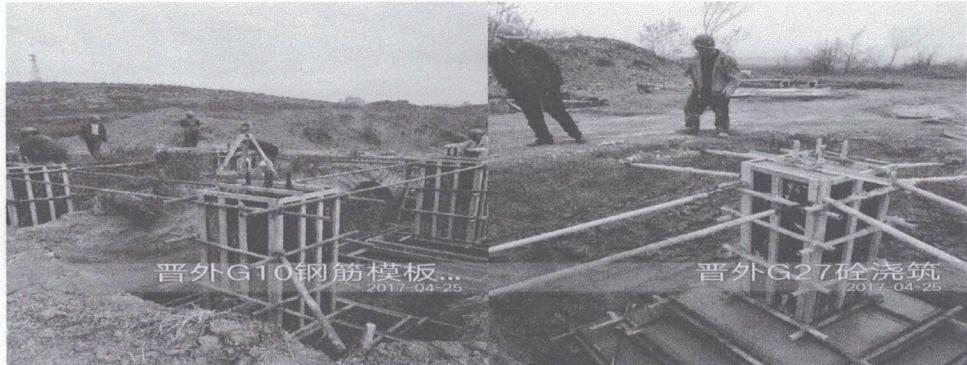
日期及气候:	2017年04月25日 小雨转阴	工程地点:	晋城市泽州县南村镇环秀村
旁站监理的部位及工序:		G10、G20基础浇筑完成 商砼—C20	
旁站监理开始时间:	9: 00	旁站监理结束时间:	16: 30
施工情况: 采用商混, 强度C20, 混凝土搅拌汽车运输4辆、振捣棒2台。施工员、施工班组长、质检员到岗, 木工3人,, 抹灰工3人。			
监理情况: 1、检查模板的几何尺寸, 均符合要求。2、现场采用商品混凝土汽车搅拌运输, 资料齐全, 符合要求, 试块现场制作; 塌落度检查, 符合要求。3、混凝土振捣时, 做到快插慢拔, 振动器插点均匀。4、模板支撑牢固, 未发现胀模、跑模现象。5、现场有木工看模, 条件符合, 可以开盘。

<p>晋外G10钢筋模板... 2017-04-25</p> <p>晋外G27砼浇筑 2017-04-25</p>			
发生情况: 无			
处理意见:			
施工企业:	山西晋通送变电有限公司		
项目经理部:
