旁站监理记录表

工程名称: 山东潍坊寿光农产品物流园 30 兆瓦屋顶分布式光伏发电项目 编号: 002

| 旁站监理的部位或工序: SVG配电柜基础承台浇筑(混凝土浇筑) | |

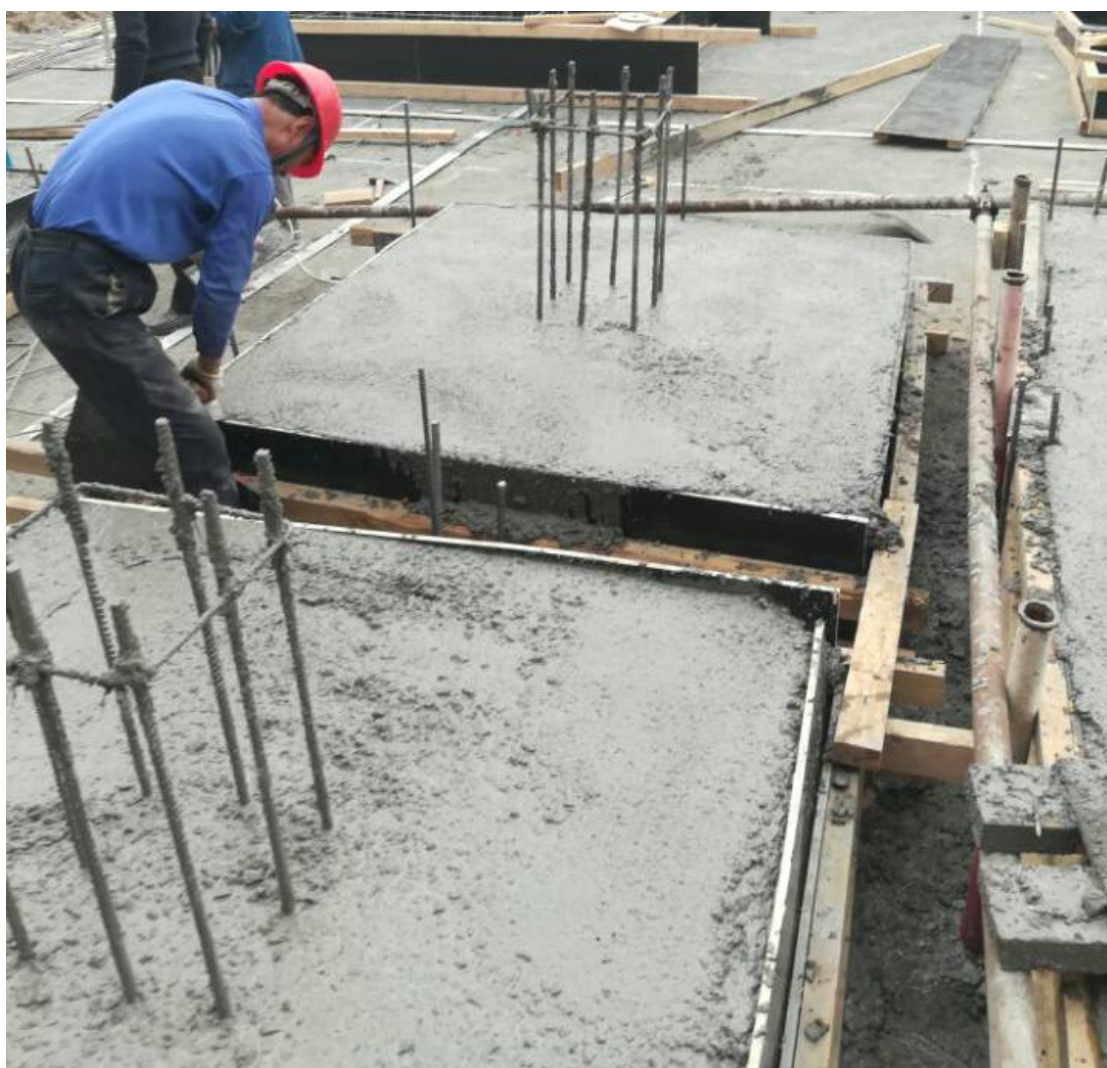
| 旁站的关键部位、关键工序施工情况:<br>SVG配电柜基础承台, 此次浇筑方量12m³。<br>混凝土设计标号 C30 罐车运输, 连续浇筑。<br>实际标号符合设计要求。坍落度抽查两次。<br>分别为185mm、176mm。浇筑过程施工人员<br>12人。浇筑过程中模板监视人员2人。浇筑<br>过程中钢筋监视人员3人。现场见坍落度试块取<br>样3组。现场浇筑振捣员2人振捣密实。 | |
| 发现的问题及处理情况:<br>浇筑前发生垫块少, 钢筋露部分不均。<br>现场整改完后浇筑。 | |

SVG 基础承台浇筑。
