## 旁站监理记录表

工程名称：丰宁满族自治县 2017 年第一批村级光伏扶贫电站项目

编号：ZHJL-PZJL-006

| 旁站监理的部位或工序： 支架基础浇筑（黑山嘴镇大金营村、厢黄旗村、八间房村、西两间房村、老米沟门村、五道沟门村、黄土梁村、喇嘛栅子村、窄岭村） | |

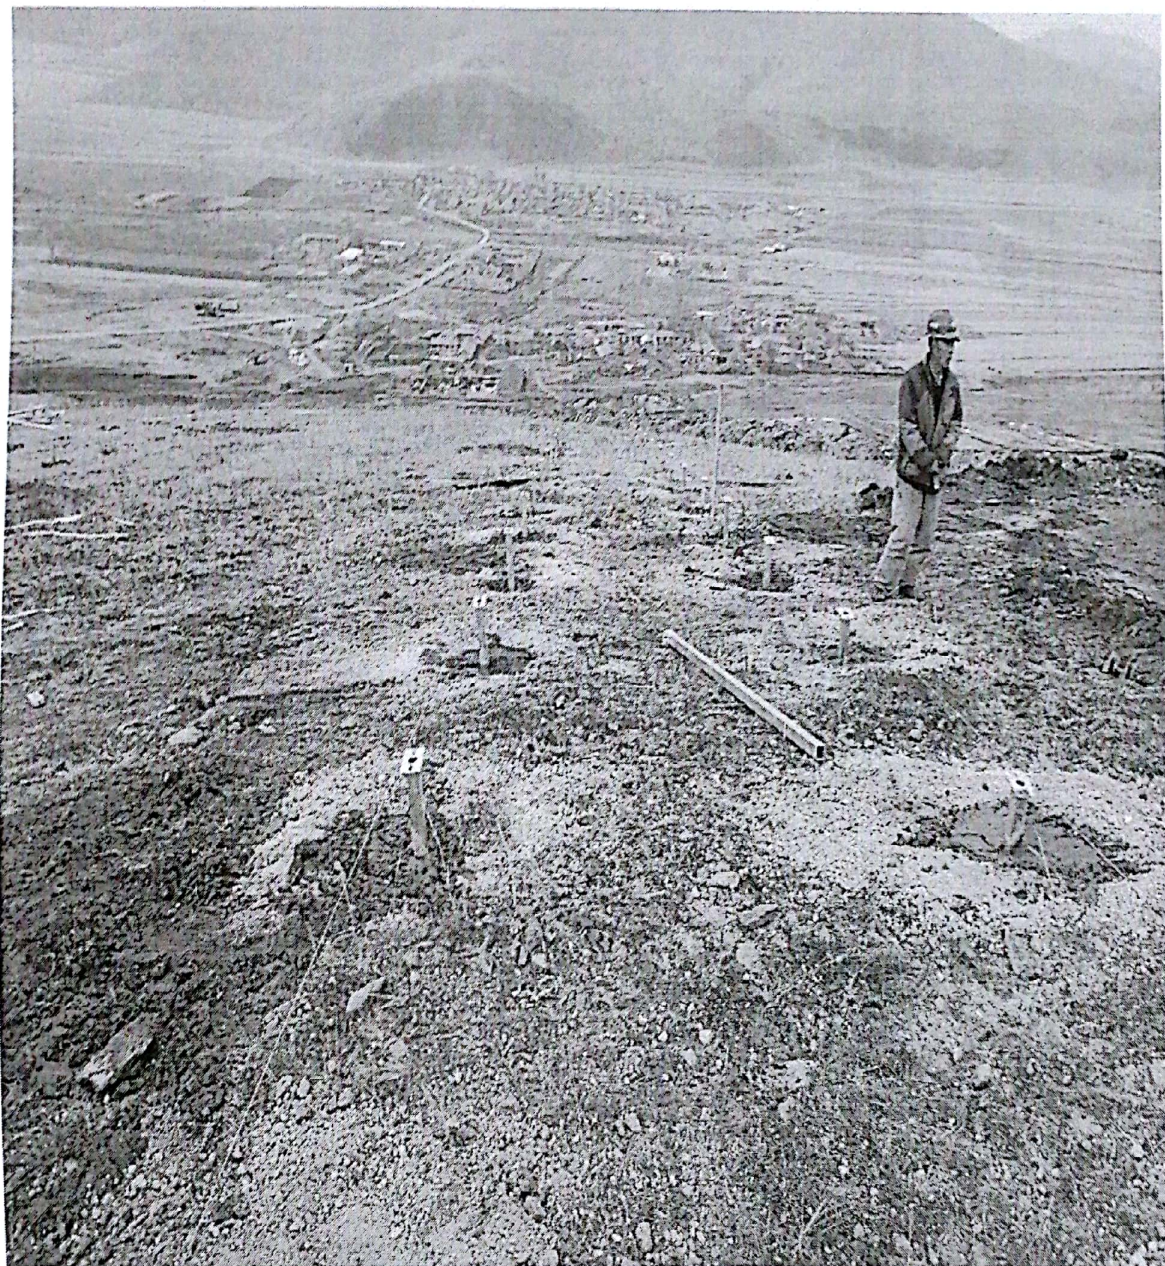
支架基础浇筑

| <p>旁站的关键部位、关键工序施工情况：</p> <ol style="list-style-type: none"> <li>1、浇筑前对施工人员进行现场技术、安全交底；</li> <li>2、验孔与孔深标准：<br/>根据目前施工图纸，固定支架基础采用 <math>\Phi 250\text{mm}</math>、<math>200\text{mm}</math> 孔径，孔深 <math>\geq 1700\text{mm}</math>。桩距 <math>3100\text{mm}</math>、</li> <li>3、桩位要求：<br/>桩位精度偏差：轴向偏差 <math>\leq 15\text{mm}</math>，纵向前后桩位同步偏差根据地形情况允许调整，同步调整范围 <math>\leq 150\text{mm}</math>。</li> <li>4、桩垂直度要求：<br/>每米偏差 <math>\leq 5\text{mm}</math>，全长 <math>\leq 10\text{mm}</math>。</li> <li>5、埋桩要求：<br/>埋桩前周围浮土要清理干净，振捣密实。</li> <li>6、监理人员在浇筑前孔深、孔距、孔径等进行了实测验收，抽检 20%，验收结果合格，允许进行地锚桩浇筑作业。</li> <li>7、监理要求施工单位地锚桩浇筑时，现场拉线浇筑，保证地锚桩直线度；现场配备水平尺每个地锚桩浇筑时尽量做到垂直度最佳状态；地锚桩表面保持平整美观。</li> <li>8、现场采用自拌 C30 细石混凝土，要求预留混凝土试块。</li> <li>9、现场施工人员 20 人、管理人员 1 人，燃油发电机 2 台、振捣棒 2 台、水平尺 1 把、翻斗车 1 辆、铁锹等施工工器具数把。</li> <li>10、旁站浇筑约 160 个基础。</li> </ol> | |
| <p>发现的问题及处理情况：</p> <p>1、浇筑后有个别预埋件垂直度达不到设计及规范要求，要求现场立即整改；</p> | |
