# 旁站监理记录表

工程名称: 云杉清能沿海高速互通区光伏发电项目(蔡桥)

编号: ZHJL-YHGS-PZ-23

| 旁站监理的部位或工序: 2#接地装置安装 | |

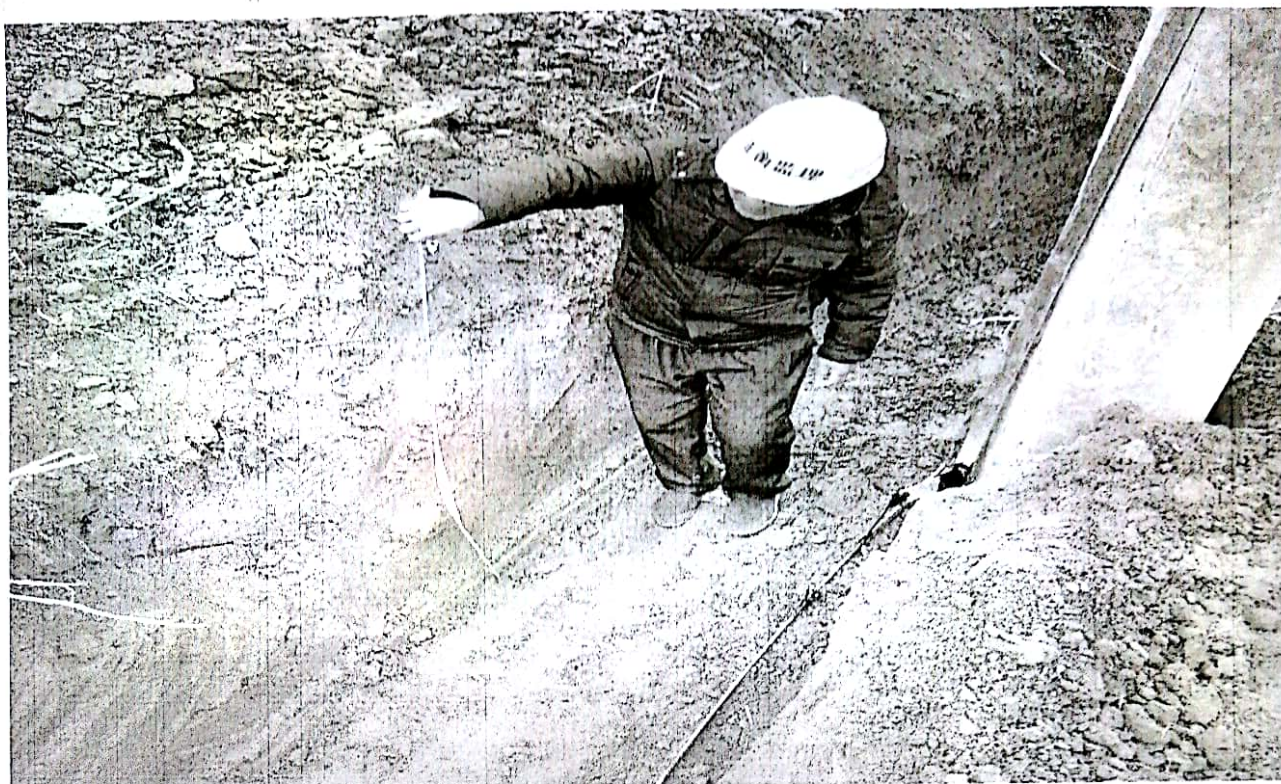
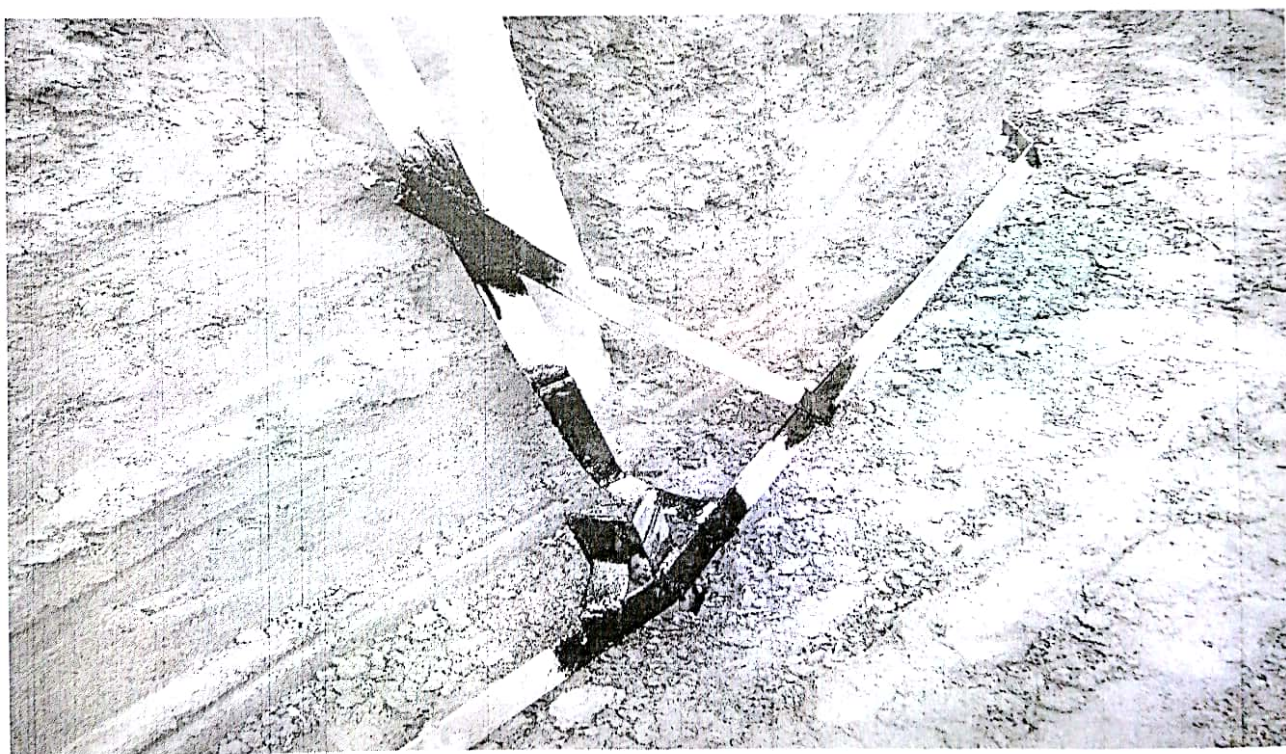
| <p>旁站的关键部位、关键工序施工情况:</p> <p>现场施工人员 5 人, 电焊机 2 台、挖掘机 1 台、接地电阻测试仪 1 台, 符合要求的角钢、扁钢。</p> <p>施工工序: 挖接地沟——埋设垂直接地极 (2.5 米长角钢) ——焊接水平接地极 (扁铁) 及其与垂直接地极的接点——焊接扁铁引上线——焊接处刷防腐漆——回填土、分层夯实——测量接地网电阻——与相关设备做接地连接——明敷接地体刷黄绿相间条纹漆。</p> <p>检查结果: 经检查和测量, 使用材料、施工工艺符合相关标准和要求</p> <p>接地网电阻为 0.3 欧姆, 符合相关标准和要求</p> | |
| <p>发现的问题及处理情况:</p> <p>检查发现, 个别处扁铁焊接搭接面积不够, 已现场令施工单位进行了整改, 经复查, 合格, 达到了标准要求。</p> | |
