旁站监理记录表

工程名称：云杉清能沿海高速互通区光伏发电项目(兴桥)

编号：ZHJL-YHGS-PZ-26

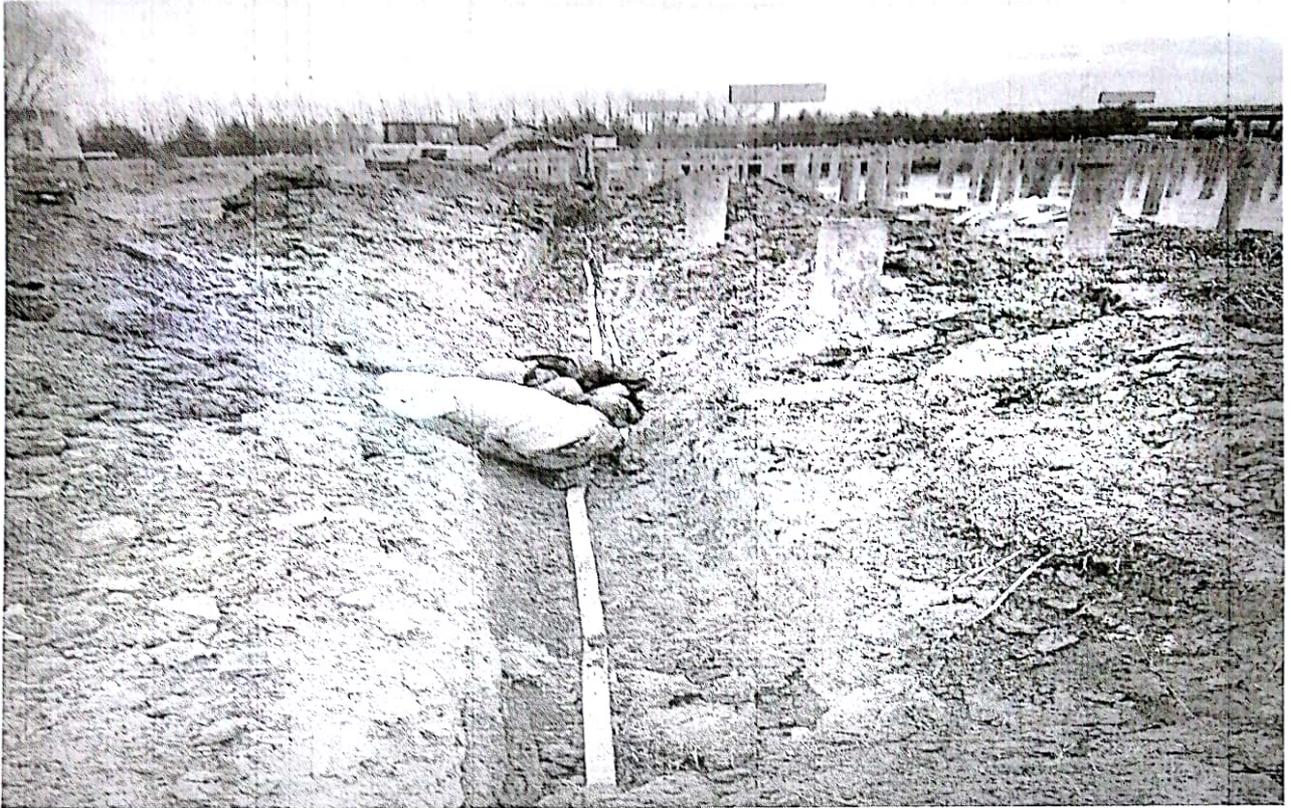
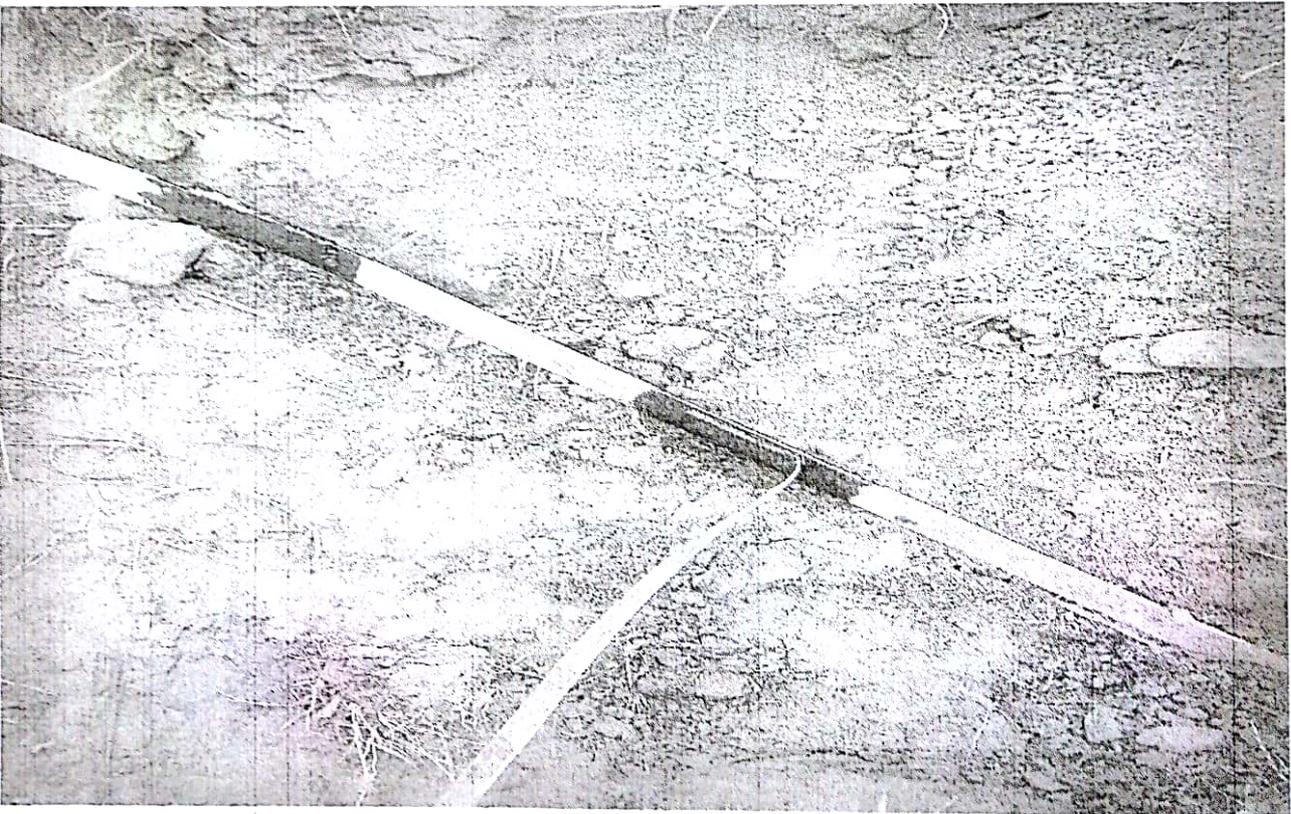
日期及天气：2018.1.24 阴转晴	施工单位：羲和太阳能电力有限公司
旁站监理的部位或工序：3#接地装置安装	
旁站监理开始时间：9:00	旁站监理结束时间：12:00
<p>旁站的关键部位、关键工序施工情况：</p> <p>现场施工人员7人，电焊机3台、挖掘机1台、接地电阻测试仪1台，符合要求的角钢、扁钢。</p> <p>施工工序：挖接地沟——埋设垂直接地极（2.5米长角钢）——焊接水平接地极（扁铁）及其与垂直接地极的接点——焊接扁铁引上线——焊接处刷防腐漆——回填土、分层夯实——测量接地网电阻——与相关设备做接地连接——明敷接地体刷黄绿相间条纹漆。</p> <p>检查结果：经检查和测量，使用材料、施工工艺符合相关标准和要求</p> <p style="padding-left: 40px;">接地网电阻为0.25欧姆，符合相关标准和要求</p>	
<p>发现的问题及处理情况：</p> <p style="font-size: 1.2em;">检查发现个别处扁铁搭接面积不够，已当场令施工单位进行了整改，经复查，合格，达到了标准要求。</p>	
<p>旁站监理人员（签字）：孔令才</p> <p style="text-align: right; font-size: 1.2em;">2018年1月24日</p>
