旁站监理记录表

工程名称：汨罗 2×20 兆瓦渔光互补光伏扶贫项目

| 旁站监理的部位或工序：19#、20# 外线塔基础浇筑 | | | |

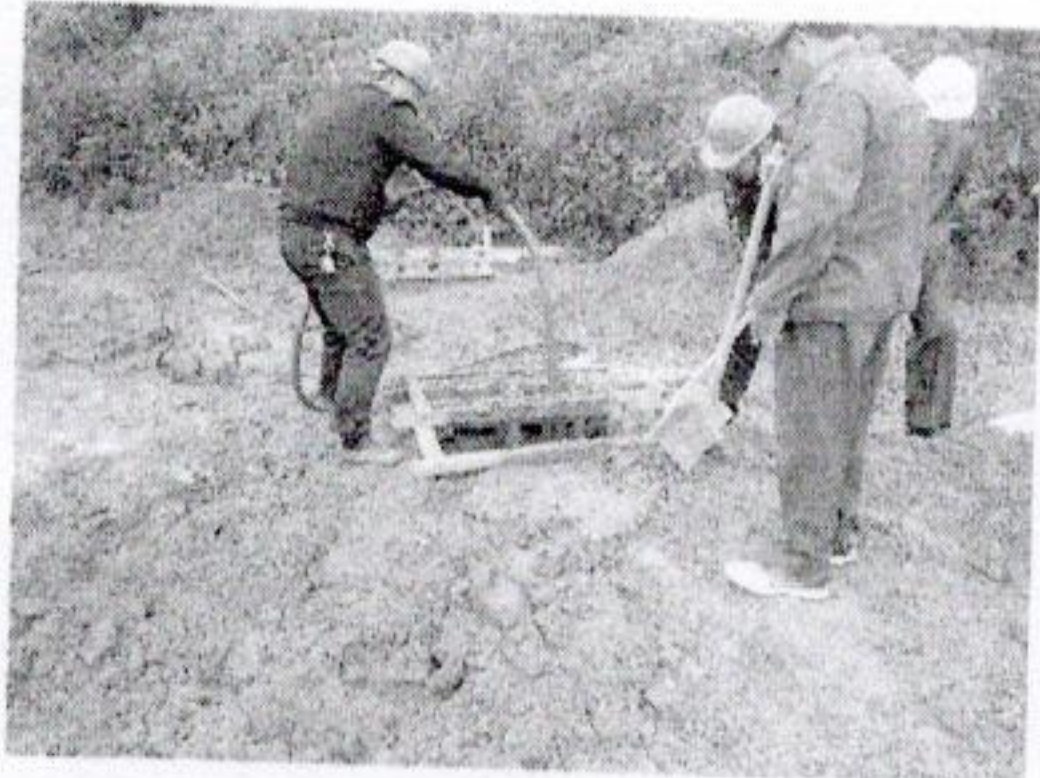
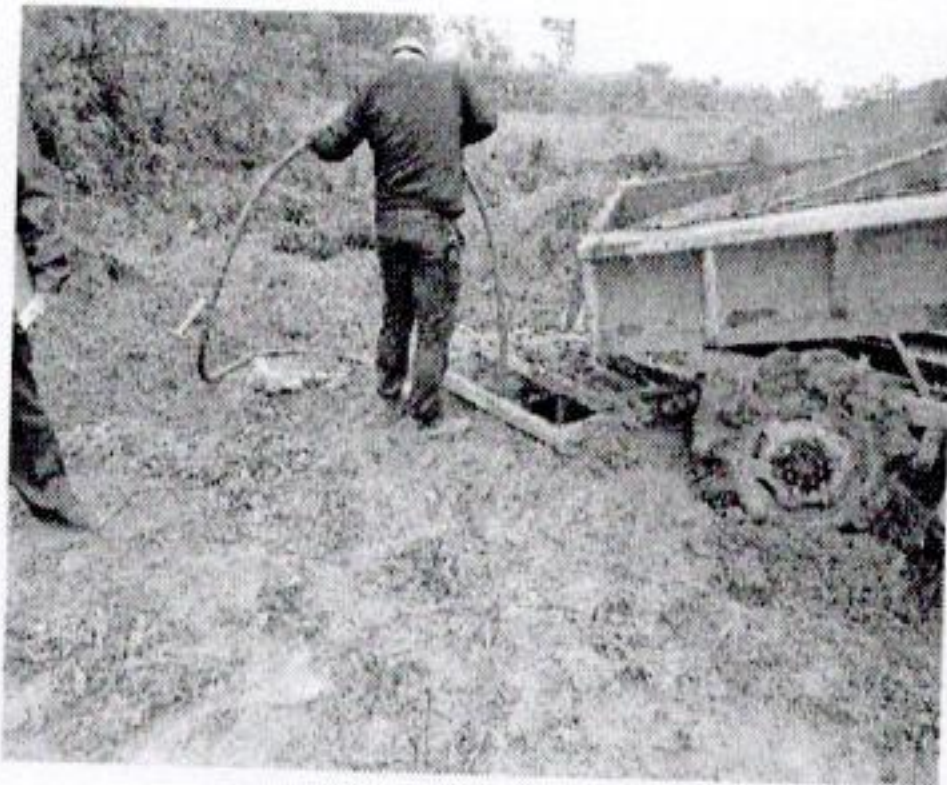
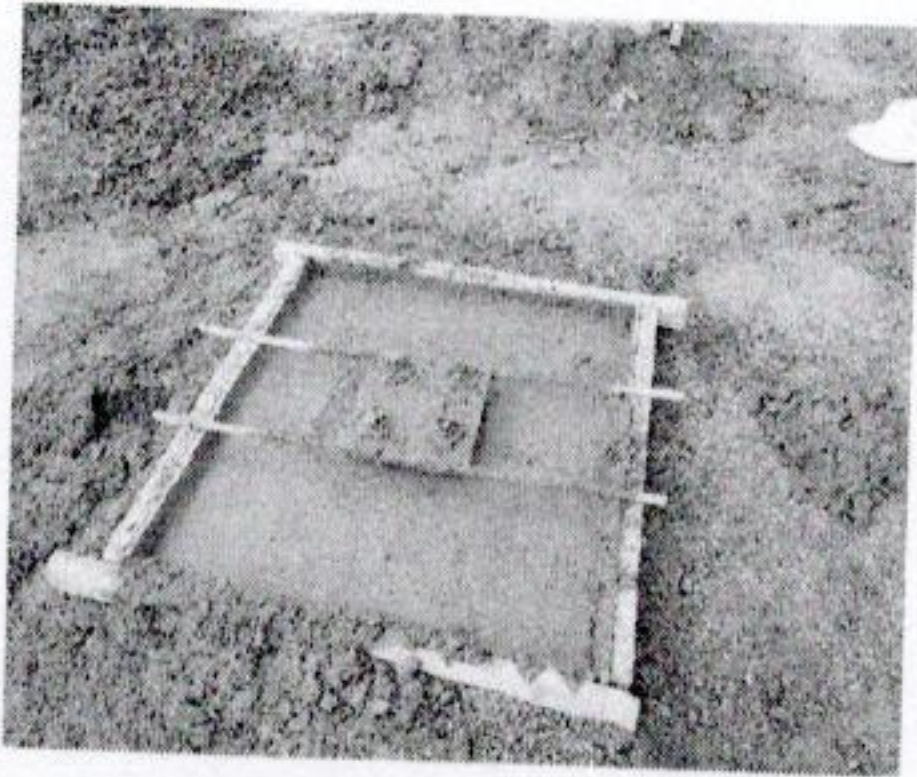
| 旁站的关键部位、关键工序施工情况：<br><br>砼浇筑前，施工人员、机具已准备到位。由施工单位土建负责人作浇筑施工交底、安全交底，然后开始施工。<br><br><div></div> | | | |
| 监理情况：<br>监理人员检查钢筋绑笼安装及模板的尺寸，均符合要求。检查商砼出厂证明、合格证，要求现场制作试块，标准养护试件作为验证配合比依据。混凝土振捣时，做到快插慢拔，振动器插点均匀。连续震动时间约为 25s-40s，以混凝土表面出现浮浆为止，没有漏浆、跑浆现象。要求施工方浇筑完成后按要求进行养护。 | | | |
| 发现的问题及处理情况：<br><br>个别地脚螺栓未调整到位要求立即调整。 | | | |
