旁站监理记录表

工程名称：汨罗 2×20 兆瓦渔光互补光伏扶贫项目

旁站监理的部位或工序：22#23#外线塔基础浇筑

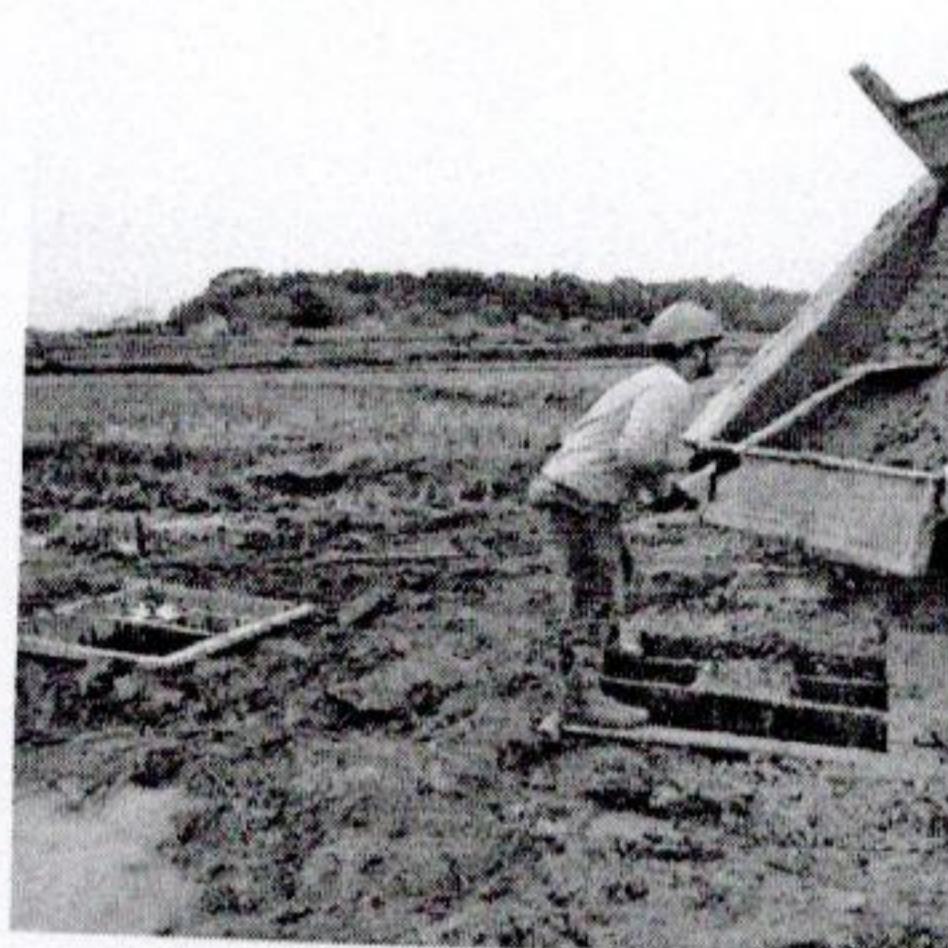
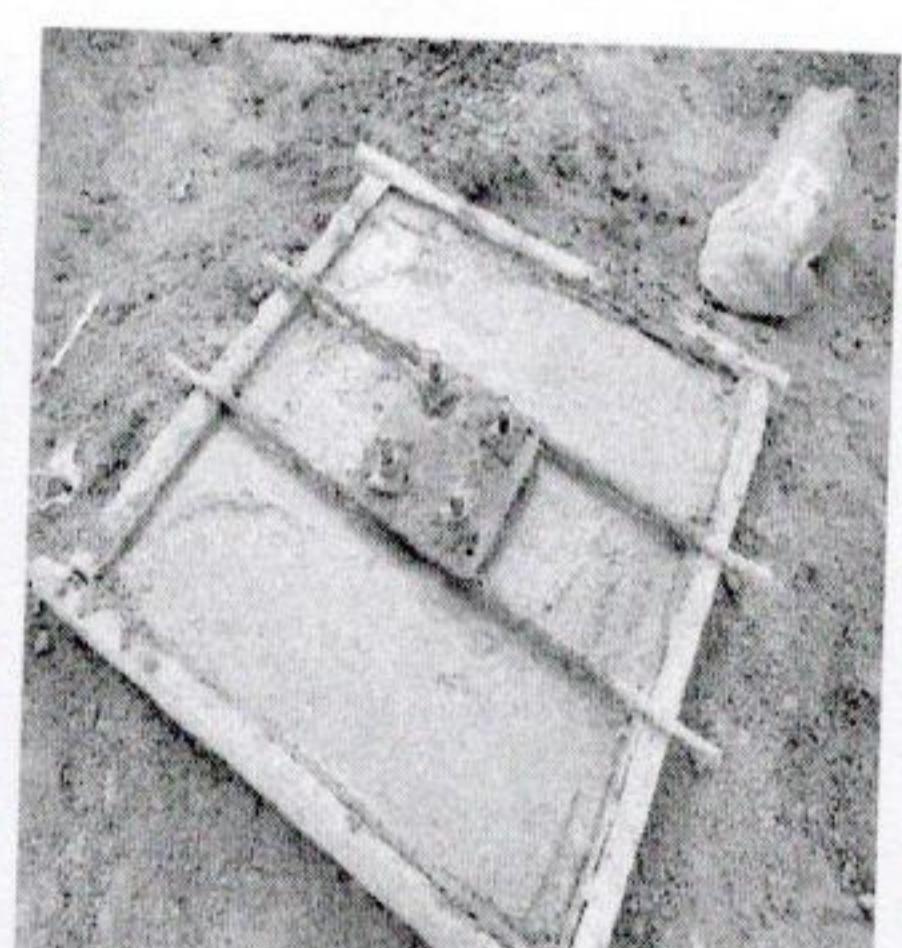
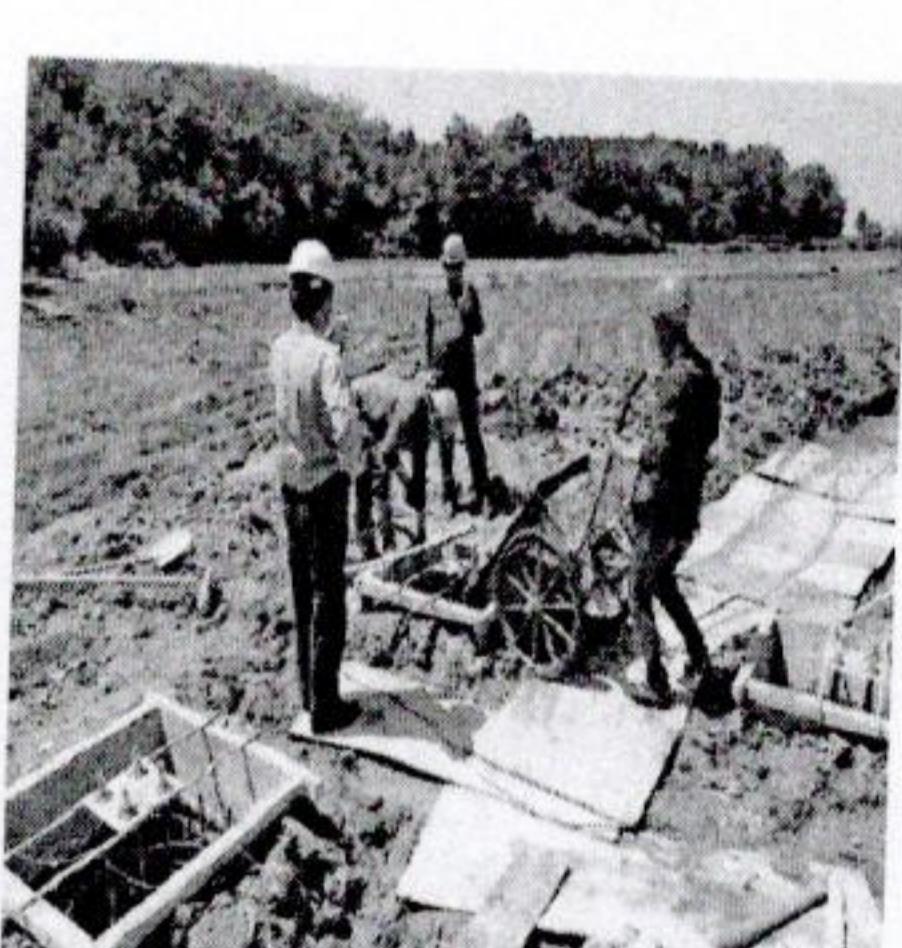
砼浇筑前，施工人员、机具已准备到位。由施工单位土建负责人作浇筑施工交底、安全交底，然后开始施工。

监理人员检查钢筋绑笼安装及模板的尺寸，均符合要求。检查商砼出厂证明、合格证，要求现场制作试块，标准养护试件作为验证配合比依据。混凝土振捣时，做到快插慢拔，振动器插点均匀。连续震动时间为 25s-40s，以混凝土表面出现浮浆为止，没有漏浆、跑浆现象。要求施工方浇筑完成后按要求进行养护。

基础排水不彻底，要求排干后在浇筑。（已整改）
