旁站监理记录表

| 工程名称：汨罗 2×20 兆瓦渔光互补光伏扶贫项目 | | 编号：ML- TJ- |
| 旁站监理的部位或工序：2# 外线塔基础浇筑 | | |

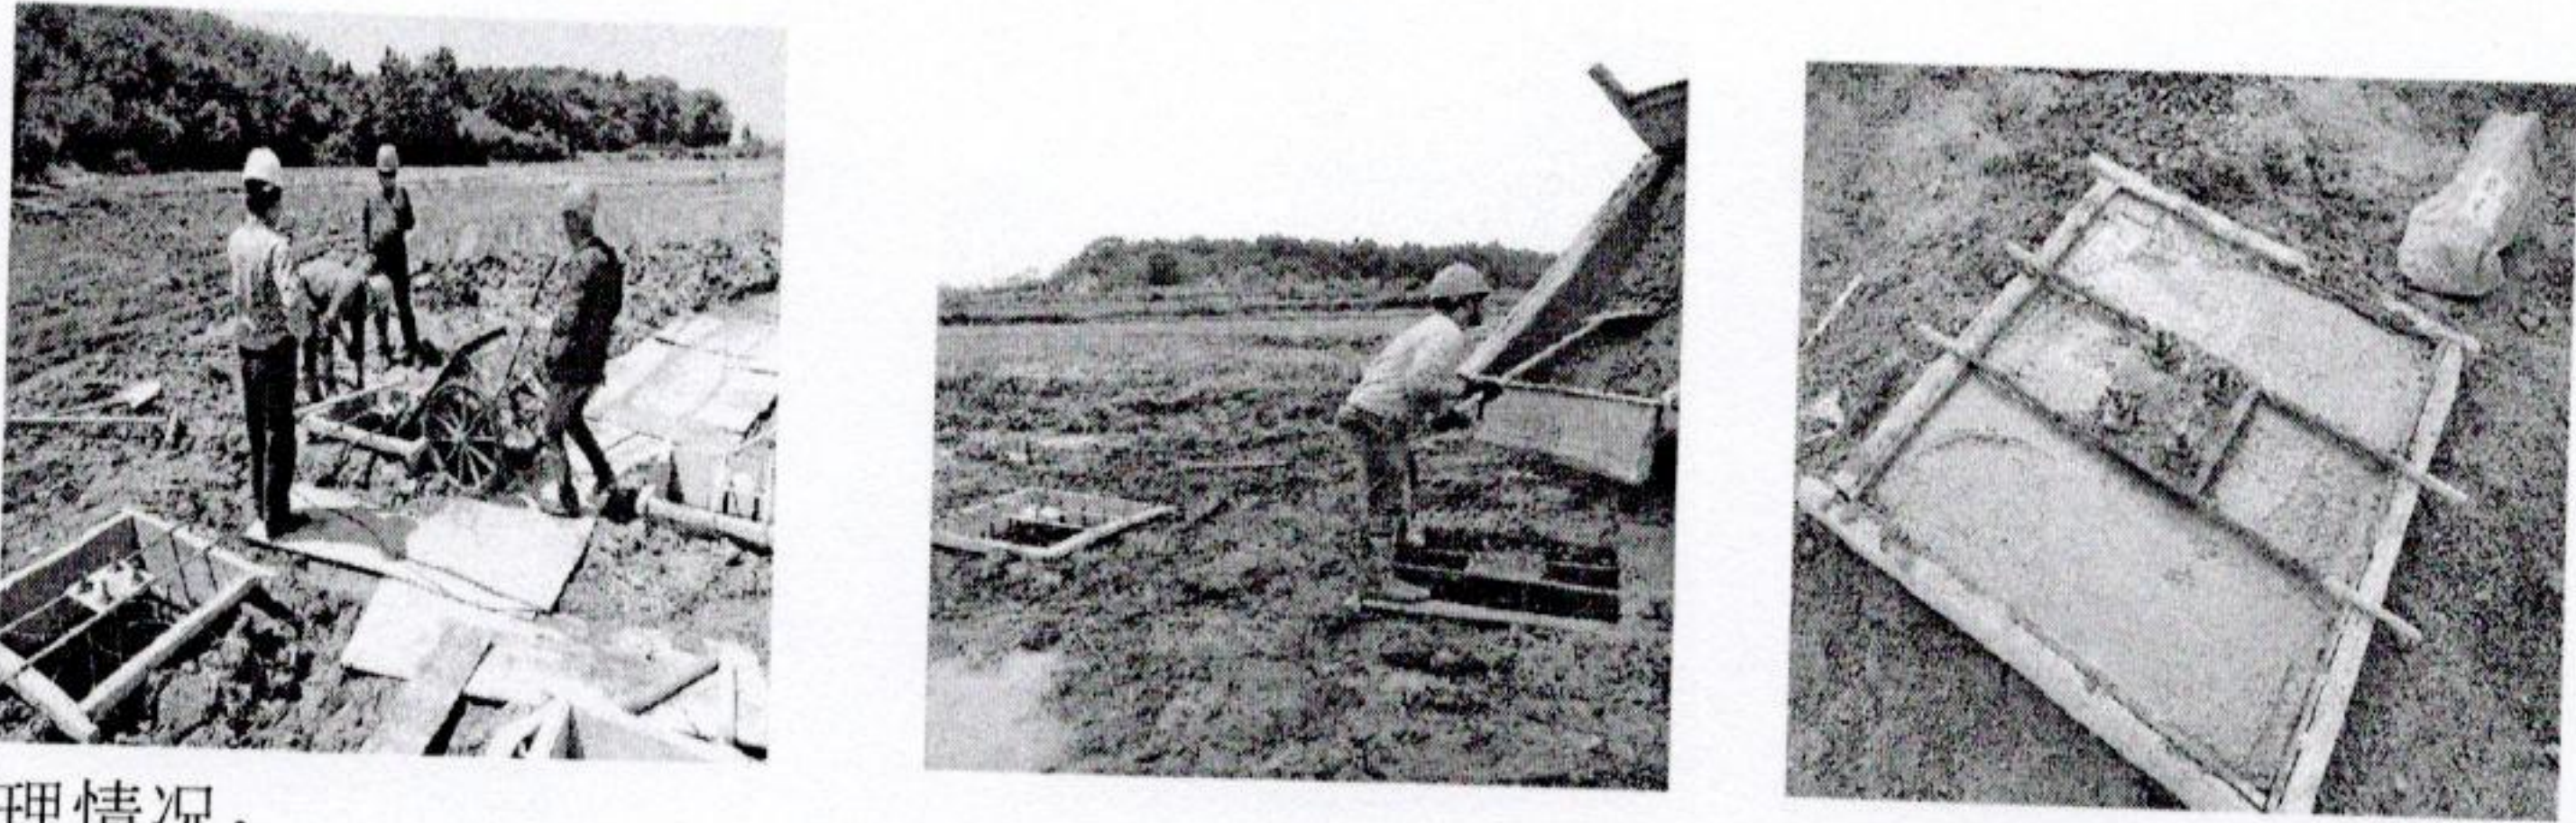
| <p>旁站的关键部位、关键工序施工情况：</p> <p>砼浇筑前，施工人员、机具已准备到位。由施工单位土建负责人作浇筑施工交底、安全交底，然后开始施工。</p> <div></div> | | |
| <p>监理情况：</p> <p>监理人员检查钢筋绑笼安装及模板的尺寸，均符合要求。检查商砼出厂证明、合格证，要求现场制作试块，标准养护试件作为验证配合比依据。混凝土振捣时，做到快插慢拔，振动器插点均匀。连续震动时间约为 25s-40s，以混凝土表面出现浮浆为止，没有漏浆、跑浆现象。要求施工方浇筑完成后按要求进行养护。</p> | | |
| <p>发现的问题及处理情况：</p> <p>地脚螺栓调整不到位。立即整改到位。</p> | | |
