旁站监理记录表

工程名称：汨罗 2×20 兆瓦渔光互补光伏扶贫项目

| 旁站监理的部位或工序：18# 外线塔基础浇筑 | | | |

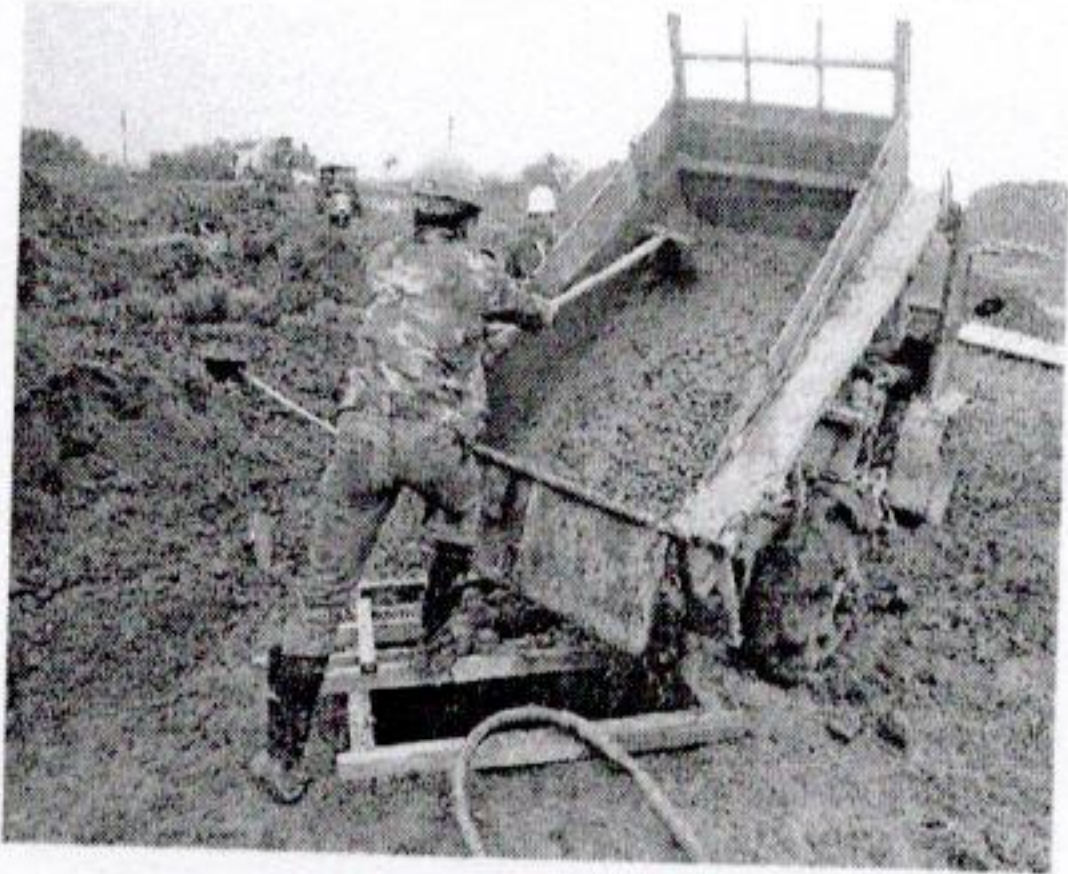
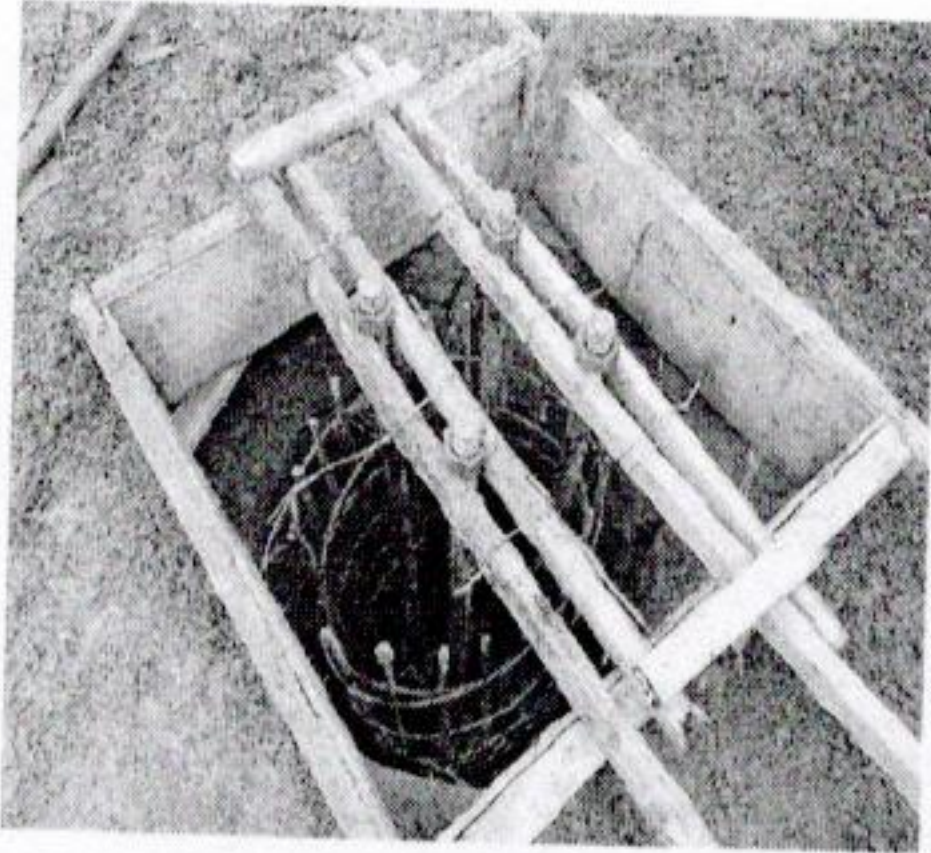
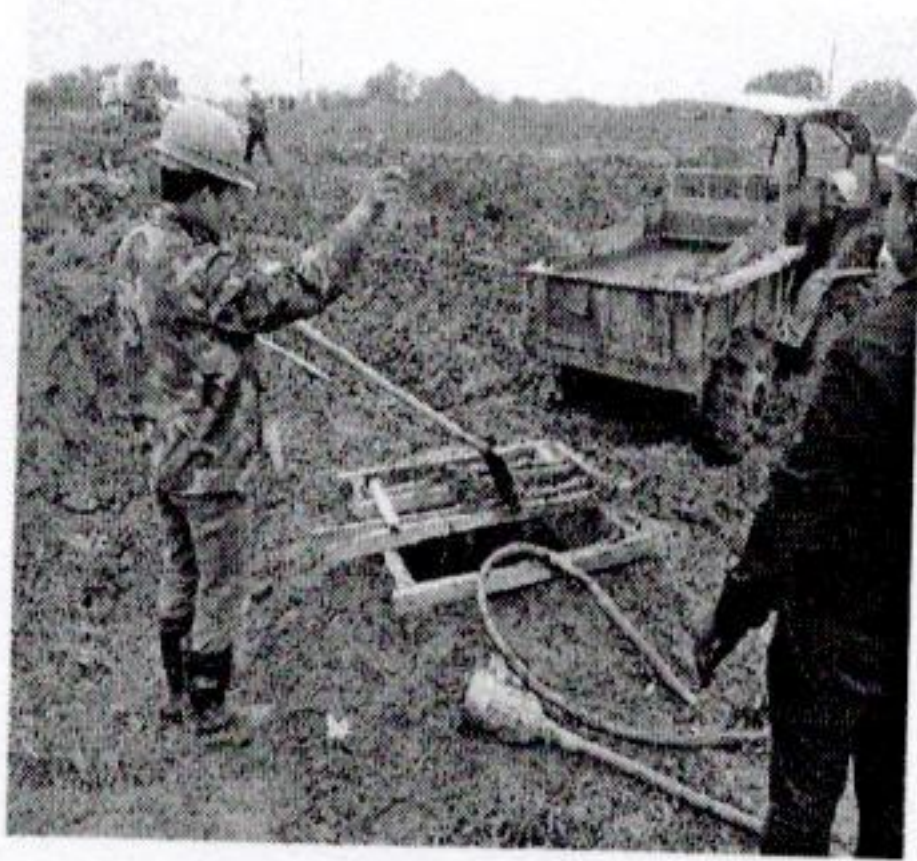
| 旁站的关键部位、关键工序施工情况： <p>砼浇筑前，施工人员、机具已准备到位。由施工单位土建负责人作浇筑施工交底、安全交底，然后开始施工。</p> <div></div> | | | |
| 监理情况： <p>监理人员检查钢筋绑笼安装及模板的尺寸，均符合要求。检查商砼出厂证明、合格证，要求现场制作试块，标准养护试件作为验证配合比依据。混凝土振捣时，做到快插慢拔，振动器插点均匀。连续震动时间约为 25s-40s，以混凝土表面出现浮浆为止，没有漏浆、跑浆现象。要求施工方浇筑完成后按要求进行养护。</p> | | | |

| 发现的问题及处理情况： <p>施工现场物料堆放较乱。要求立即归整。</p> | | | |
