旁站 监 理 记 录 表

工程名称：汨罗 2×20 兆瓦渔光互补光伏扶贫项目      编号：ML-TJ--

旁站监理的部位或工序：综合配电楼条形基础混凝土浇筑

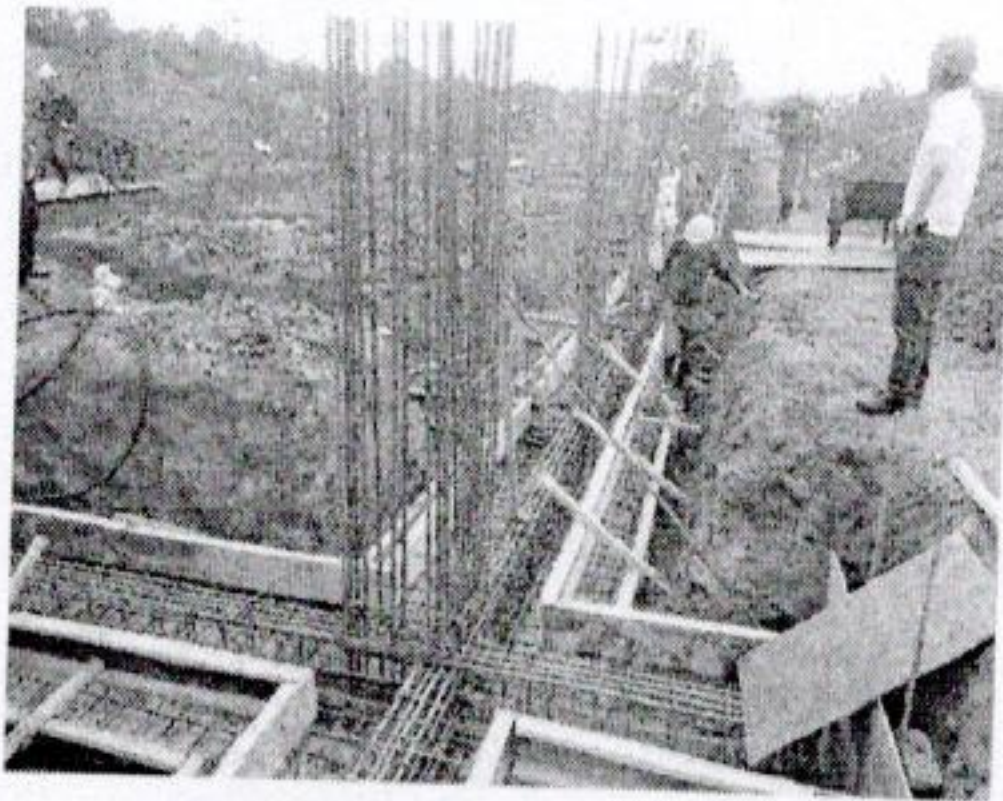
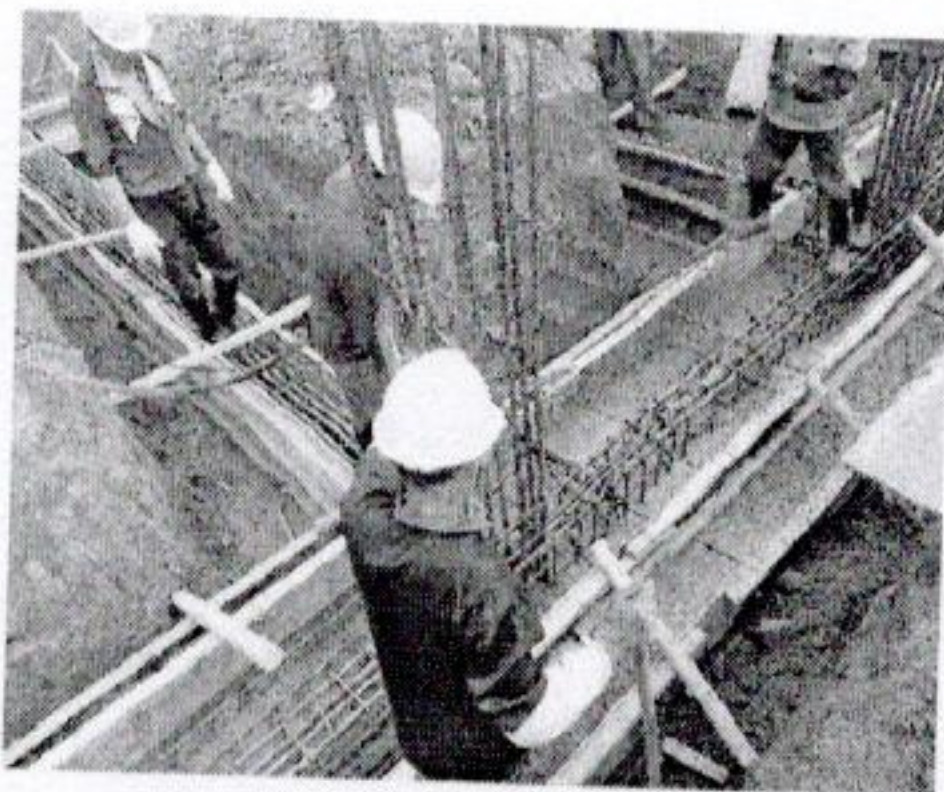
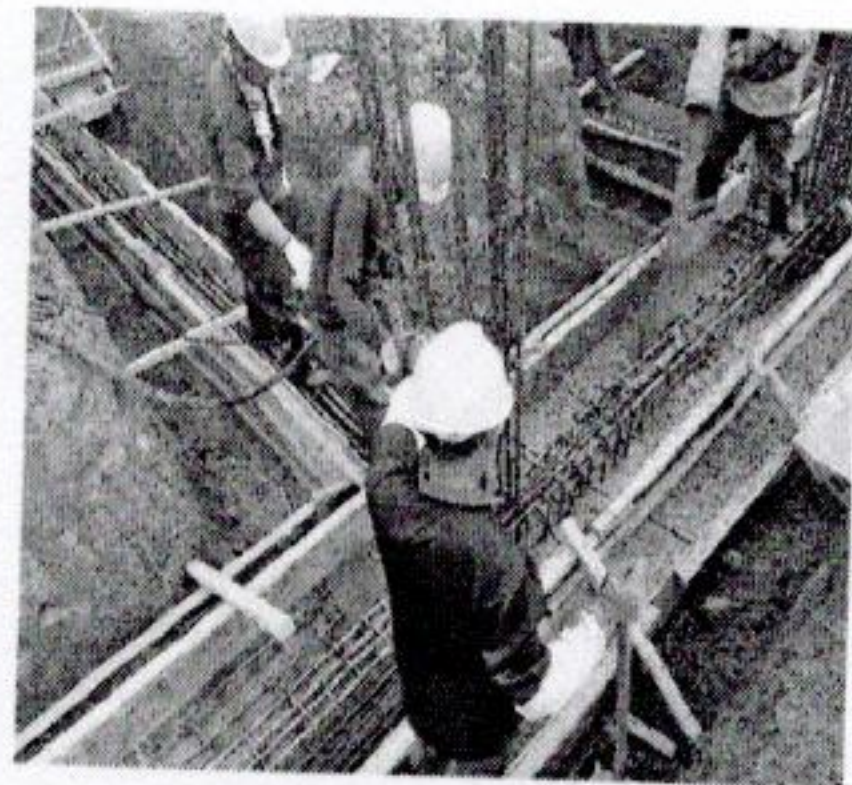
砼浇筑前，施工人员、机具已准备到位。由施工单位土建负责人作浇筑施工交底、安全交底，然后开始施工。

基础钢筋绑扎完成、模板支设完成，验收均符合要求。检查商砼出厂证明、合格证，要求现场制作试块，标准养护试件作为验证配合比依据。混凝土振捣时，做到快插慢拔，振动器插点均匀。连续震动时间约为 25s-40s，以混凝土表面出现浮浆为止。要求施工方浇筑完成后按要求进行养护。

浇筑前基础必须清理干净方可浇筑。
