旁站监理记录表

工程名称：汨罗 2×20 兆瓦渔光互补光伏扶贫项目 编号：ML-TJ--

| 旁站监理的部位或工序：综合配电楼基础圈梁混凝土浇筑 | |

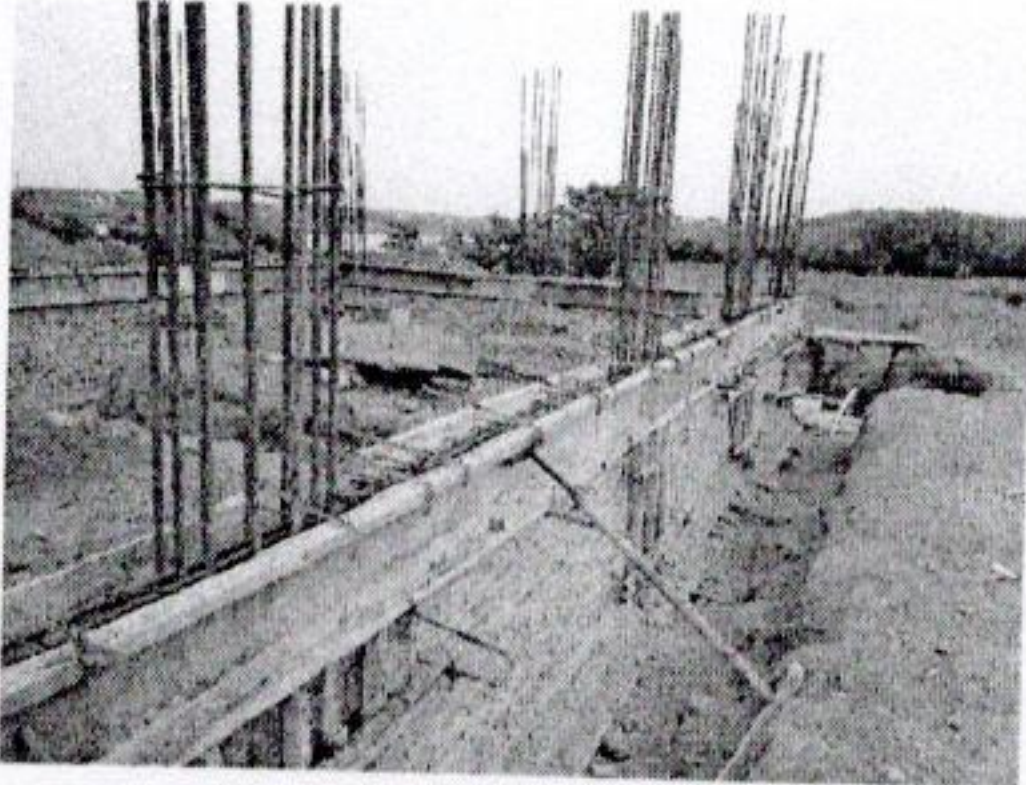
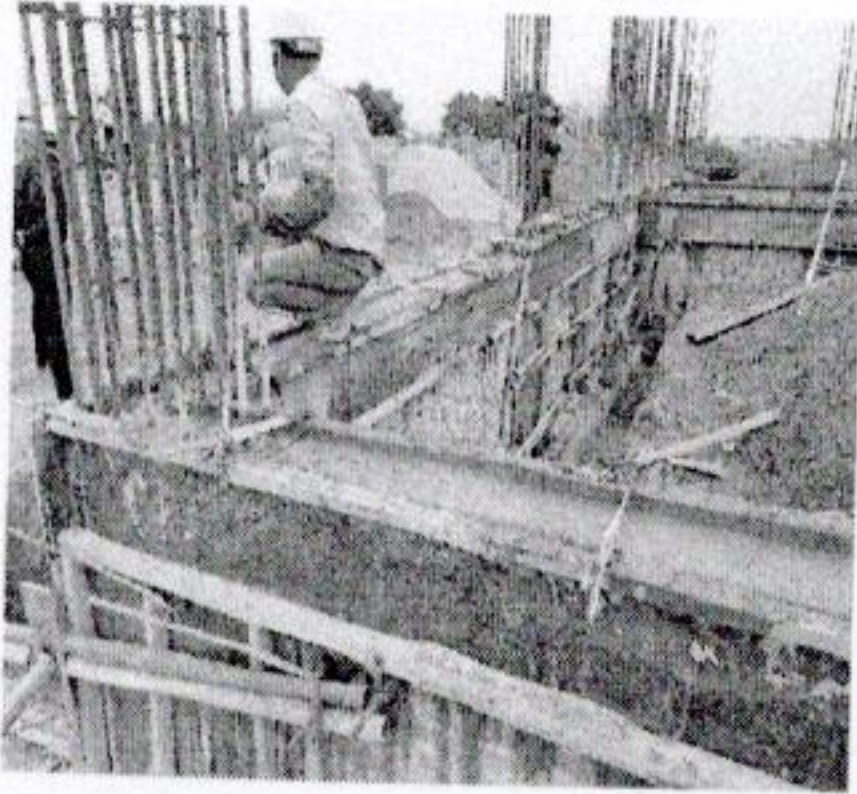
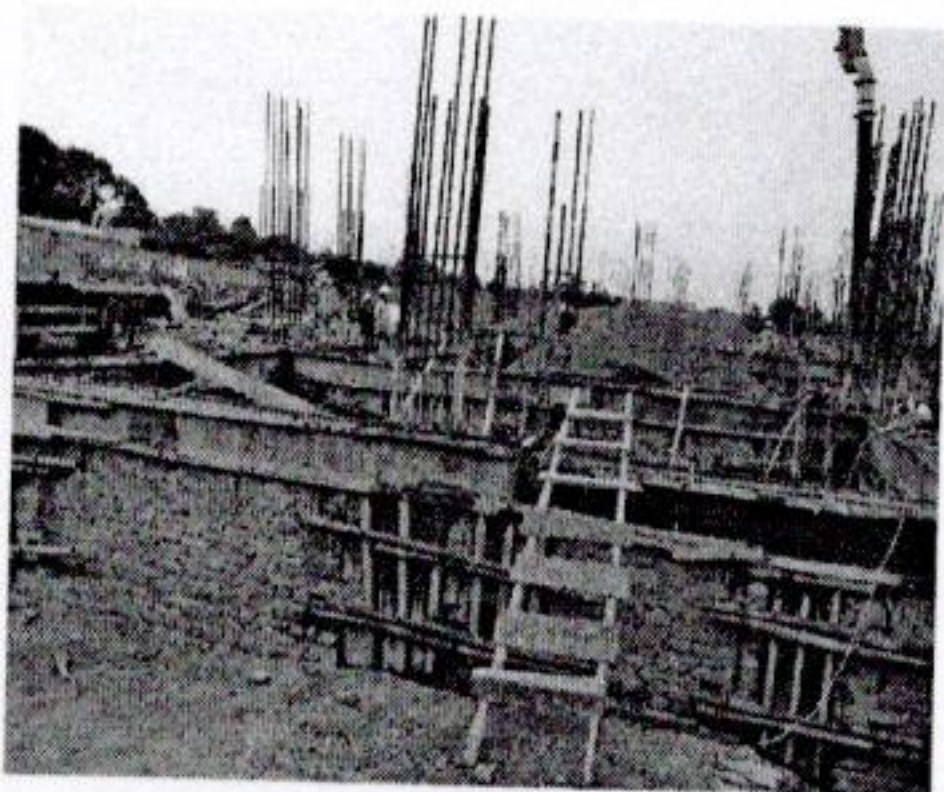
| 旁站的关键部位、关键工序施工情况： <p>砼浇筑前，施工人员、机具已准备到位。由施工单位土建负责人作浇筑施工交底、安全交底，然后开始施工。</p> <div></div> | |
| 监理情况： <p>圈梁钢筋绑扎完成、模板支设完成，验收均符合要求。检查商砼出厂证明、合格证，要求现场制作试块，标准养护试件作为验证配合比依据。混凝土振捣时，做到快插慢拔，振动器插点均匀。连续震动时间约为 25s-40s，以混凝土表面出现浮浆为止。要求施工方浇筑完成后按要求进行养护。</p> | |
| 2 发现的问题及处理情况： <p>浇筑后未及时收面，要求立即派人收面施工。</p> | |
