## 旁站监理记录表

工程名称：汨罗 2×20 兆瓦渔光互补光伏扶贫项目

旁站监理的部位或工序：开关站接地网焊接

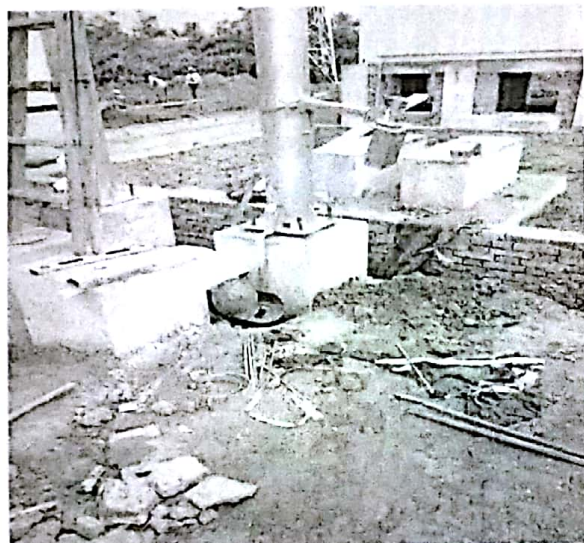
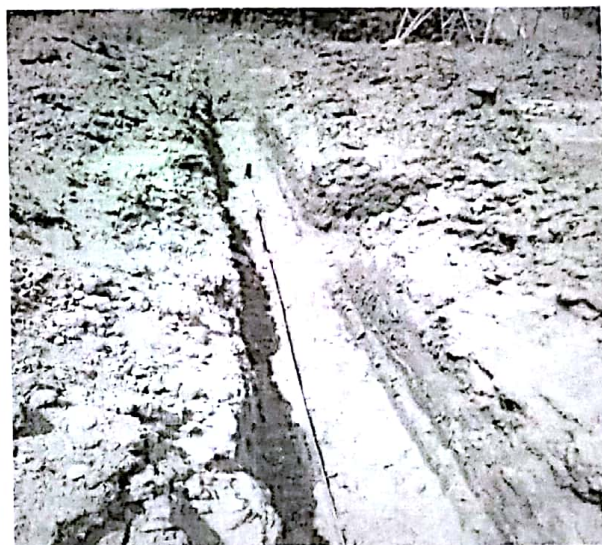
施工人员到达现场，电焊机、工器具准备完毕。首先由现场施工负责人作施工交底，然后开始工作。

施工人员按照图纸要求，选用 50mm×50mm 热镀锌角钢作为垂直接地极，60mm×8mm 热镀锌扁钢作为水平接地体，进行下料，然后进行焊接作业。搭焊接长度不少于扁钢宽度的 2 倍，并且三个棱边进行焊接，焊缝平整、饱满、牢固。焊接完成后做好防腐工作。安装作业过程符合设计和规范要求。

焊接处防腐未刷沥青油，要求立即整改。已整改。
