旁站监理记录表

工程名称：汨罗 2×20 兆瓦渔光互补光伏扶贫项目

编号：ML-TJ-1

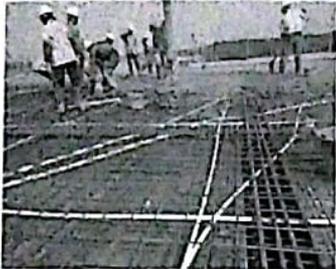
日期及气候：2018.5.19 多云	施工单位：浮尧电力工程设计（上海）有限公司
旁站监理的部位或工序：综合配电楼柱、顶板混凝土浇筑	
旁站监理开始时间：13:300	旁站监理结束时间：18:00
旁站的关键部位、关键工序施工情况： <p>砼浇筑前，施工人员、机具已准备到位。由施工单位土建负责人作浇筑施工交底、安全交底，然后开始施工。</p> <div style="display: flex; justify-content: space-around;">

</div>	
监理情况： <p>墙柱、梁、顶板钢筋绑扎完成，模板支设完成，验收均符合设计要求。检查商砼出厂证明、合格证，要求现场制作试块，标准养护试件作为验证配合比依据。混凝土振捣时，做到快插慢拔，振动器插点均匀。连续震动时间约为 25s-40s，以混凝土表面出现浮浆为止。要求施工方浇筑完成后按要求进行养护。</p>	
2 发现的问题及处理情况： <p>施工中标高不明显，要求设明显标志控制好层厚和平整度。</p>	
旁站监理人员（签字）：
