# 旁站监理记录表

工程名称：汨罗 2×20 兆瓦渔光互补光伏扶贫项目

| 旁站监理的部位或工序：女儿墙压顶及设备基础浇筑 | |

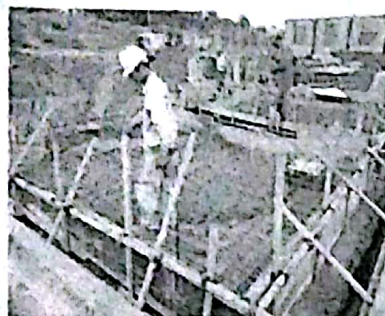
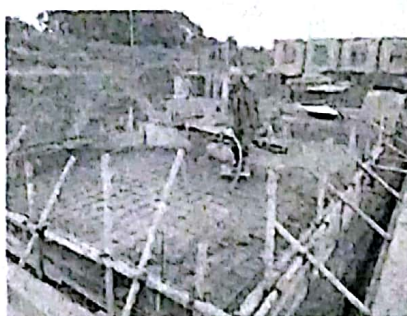
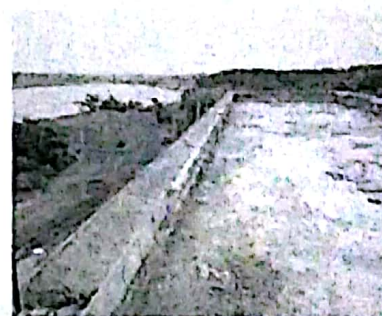
砼浇筑前，施工人员、机具已准备到位。由施工单位土建负责人作浇筑施工交底、安全交底，然后开始施工。

女儿墙压顶、设备基础钢筋绑扎完成，模板支设完成，验收均符合设计要求。检查商砼出厂证明、合格证，要求现场制作试块，标准养护试件作为验证配合比依据。混凝土振捣时，做到快插慢拔，振动器插点均匀。连续震动时间约为 25s-40s，以混凝土表面出现浮浆为止。要求施工方浇筑完成后按要求进行养护。
