## 旁站监理记录表

工程名称：汨罗 2×20 兆瓦渔光互补光伏扶贫项目

编号：ML-TJ--040

旁站监理的部位或工序：办公楼屋面防水施工

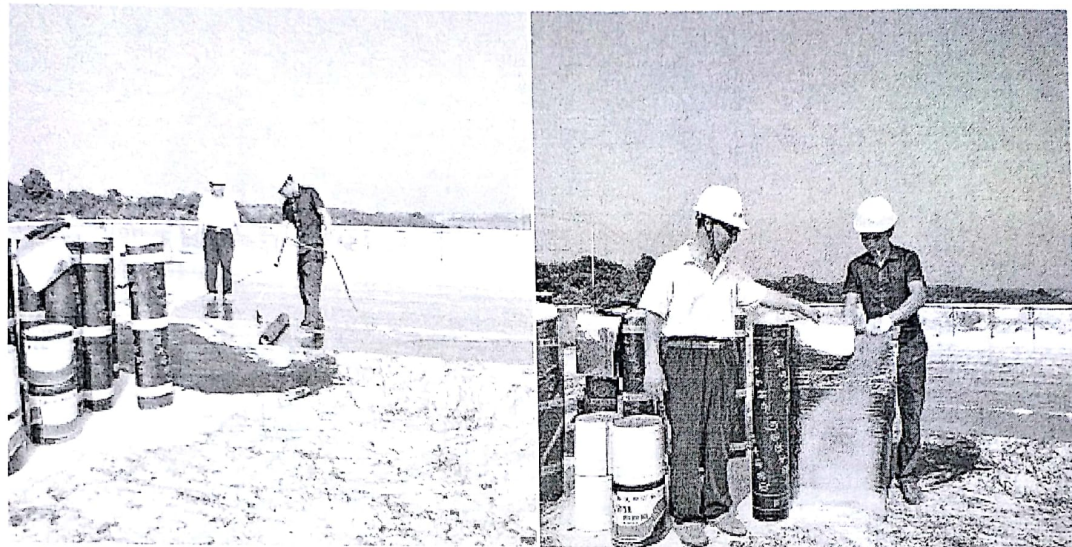
施工人员按照图纸要求，首先对屋面进行清洁处理，然后涂刷聚氨脂防水涂料两道，选用 WIPS 高分子自粘聚合物改性沥青防水卷材进行下料，进行喷烤安装，安装过程中保证规定的搭接、压接长度，喷烤准确到位，制作过程符合设计和规范要求。

个别处搭接长度不到位，要求立即整改。整改完毕后经复查，合格。
