## 旁站监理记录表

工程名称：汨罗 2×20 兆瓦渔光互补光伏扶贫项目

编号：ML-TJ-044

| 旁站监理的部位或工序：办公楼屋面防水施工 | |

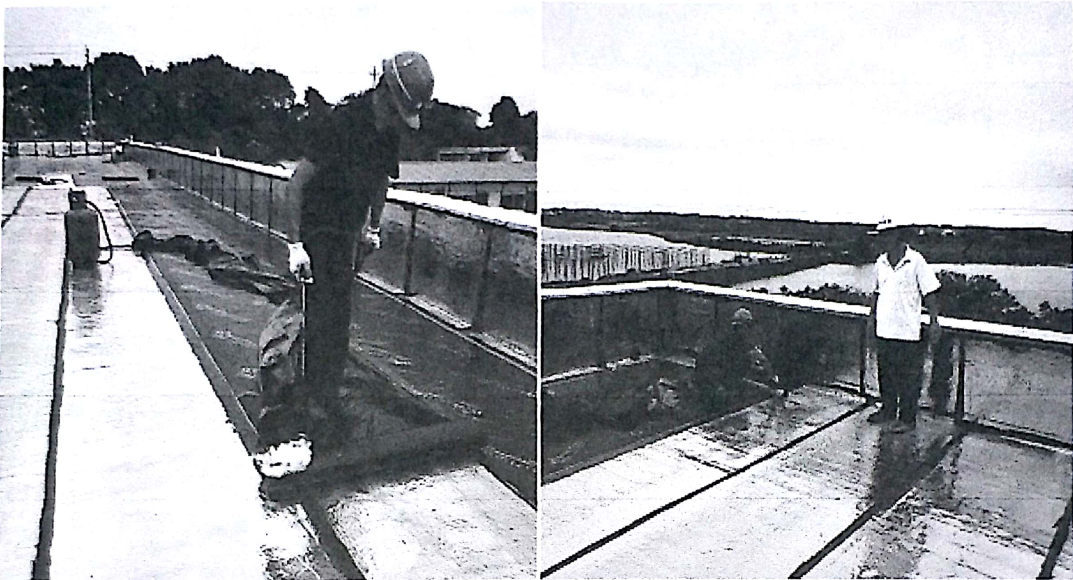
| <p>旁站的关键部位、关键工序施工情况：</p> <p>1、施工单位施工人员 2 人，施工员、安全员就位。</p> <p>2、施工设备：液化气瓶、喷枪、钢卷尺等。</p> <p>3、主要材料：聚氨脂防水涂料、WIPS 高分子自粘聚合物改性沥青防水卷材等。</p> <p>首先由施工单位项目部安全、技术人员对现场施工人员进行了安全和技术交底，喷枪等工器具准备完毕，然后开始工作。</p> | |
| <p>监理情况：</p> <p>施工人员按照图纸要求，首先对第一层防水卷材表面进行清洁处理，然后涂刷聚氨脂防水涂料两道，选用 WIPS 高分子自粘聚合物改性沥青防水卷材进行下料，进行喷烤安装，安装过程中保证规定的搭接、压接长度，喷烤准确到位，制作过程符合设计和规范要求。</p> | |
| <p>发现问题及处理情况</p> <p>个别处压接宽度不到够，要求立即整改。整改完毕后经复查，合格。</p> | |
