旁站监理记录表

工程名称：汨罗 2×20 兆瓦渔光互补光伏扶贫项目

编号：ML-TJ-050

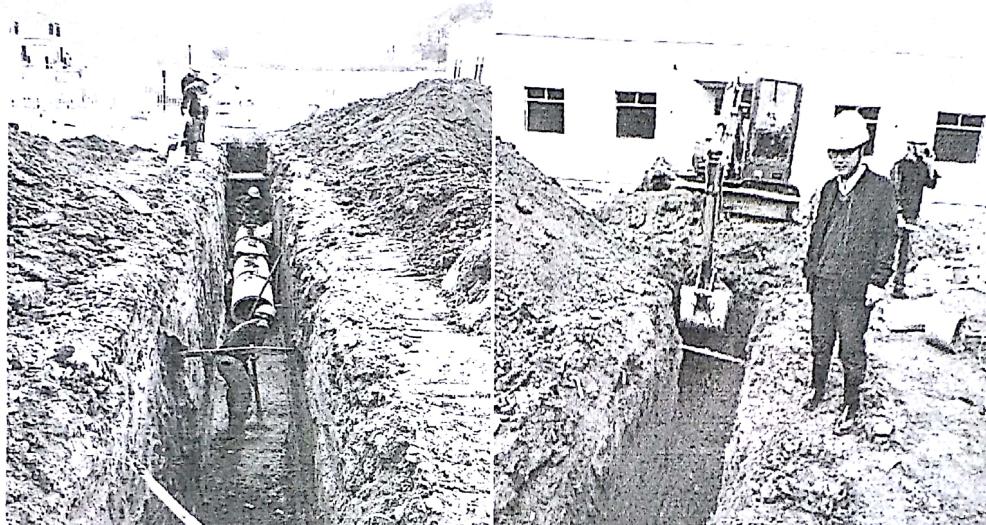
- 1、施工单位施工人员 10 人，施工机具（挖掘机）一台、施工员、安全员就位。
- 2、施工单位项目部安全、技术人员对现场施工人员进行了安全和技术交底。
- 3、雨水管道为 400 的混凝土预制管，共计 40m。

雨水管道敷设施工时，管道个别搭接处混凝土较少，已令整改。已增加了混凝土厚度，经检查，达到了标准要求。
