旁站监理记录表

工程名称：汨罗 2×20 兆瓦渔光互补光伏扶贫项目

日期及气候:	2019.1.23 晴	施工单位:	浮尧电力工程设计(上海)有限公司
旁站监理的部位或工序:			南琴线 8#塔基基础浇筑
旁站监理开始时间:	8:00	旁站监理结束时间:	12:00

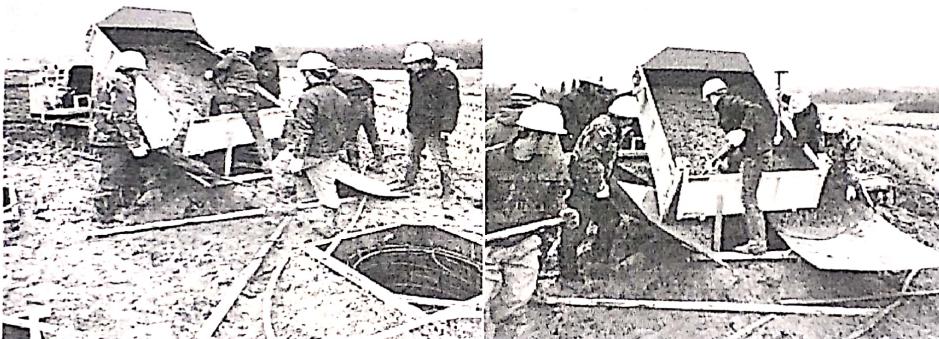
砼浇筑前，施工人员、机具、C25 的预拌砼已准备到位。由施工单位项目部负责人对现场施工人员进行了安全和技术交底，施工人员 15 人、施工员、安全员就位，预拌砼用量预计 11 立方，然后开始施工。

监理人员检查钢筋绑扎及模板安装情况，检查商砼出厂证明、合格证情况，均符合要求。A、B、C、D 四个腿一次性浇筑完成。要求现场制作试块，标准养护试块作为验证配合比依据。混凝土振捣时，做到快插慢拔，振动器插点均匀，连续振捣时间约为 25S-40S，以混凝土表面出现浮浆为止，没有漏浆、跑浆现象。要求施工方浇筑完成后按要求进行养护。

基础浇注时，混凝土振捣时间较短，要求增加混凝土振捣时间。已整改，经复查，已达到合格要求。
