## 旁站监理记录表

工程名称：汨罗 2×20 兆瓦渔光互补光伏扶贫项目

编号：ML-TJ-- 059

| 旁站监理的部位或工序：南琴线 22# 塔基基础浇筑 | |

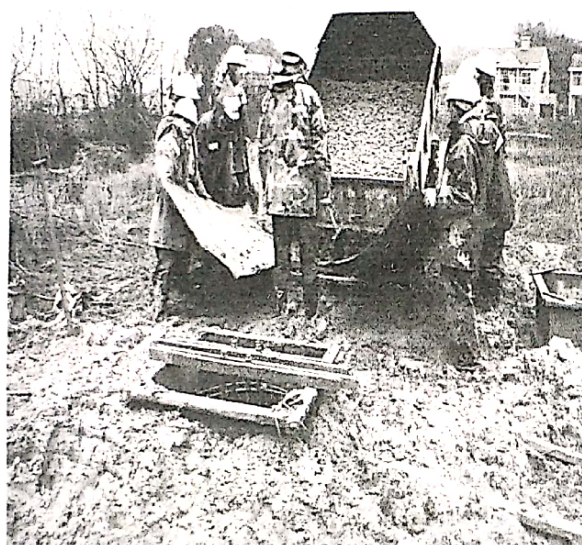
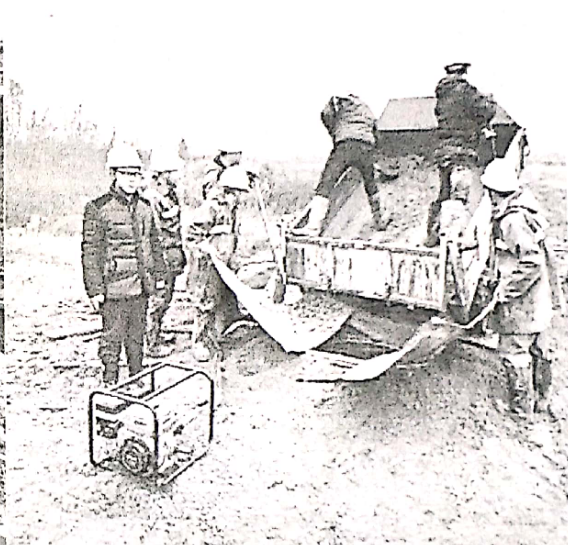
砼浇筑前，施工人员、机具、C25 的预拌砼已准备到位。由施工单位项目部负责人对现场施工人员进行安全和技术交底，施工人员 10 人、施工员、安全员就位，预拌砼用量预计 11 立方，然后开始施工。

监理人员检查钢筋绑扎及模板安装情况，检查商砼出厂证明、合格证情况，均符合要求。A、B、C、D 四个腿一次性浇筑完成。要求现场制作试块，标准养护试块作为验证配合比依据。混凝土振捣时，做到快插慢拔，振动器插点均匀，连续振捣时间约为 25S-40S，以混凝土表面出现浮浆为止，没有漏浆、跑浆现象。要求施工方浇筑完成后按要求进行养护。

基础浇注时，个别处振捣不到位，已令整改，经复查，达到合格要求。
