# 旁站监理记录表

工程名称：汨罗 2×20 兆瓦渔光互补光伏扶贫项目

编号：ML-TJ-- 062

旁站监理的部位或工序：南琴线 26#、41# 塔基基础浇筑

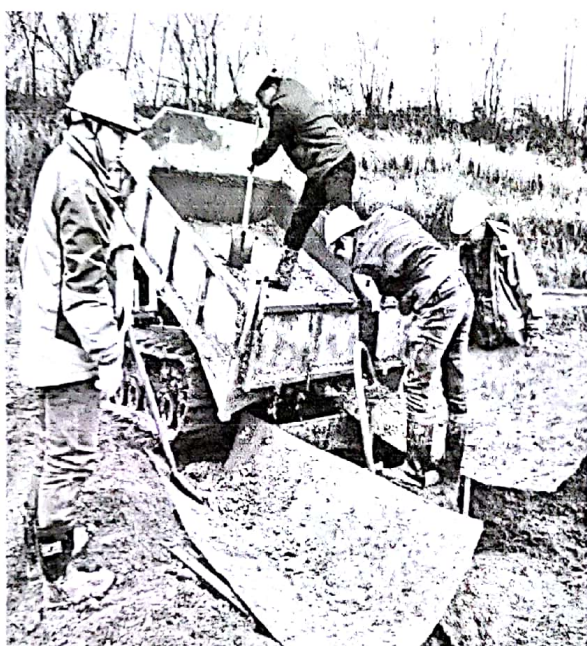
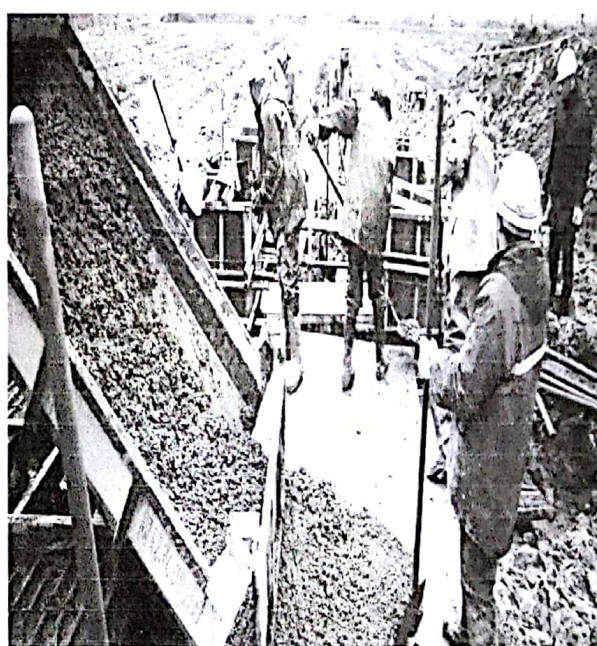
砼浇筑前，施工人员、机具、C25 的预拌砼已准备到位。由施工单位项目部负责人对现场施工人员进行安全和技术交底，施工人员 20 人、施工员、安全员就位，预拌砼用量预计共 25 立方，然后开始施工。

监理人员检查钢筋绑扎及模板安装情况，检查商砼出厂证明、合格证情况，均符合要求。A、B、C、D 四个腿一次性浇筑完成。要求现场制作试块，标准养护试块作为验证配合比依据。混凝土振捣时，做到快插慢拔，振动器插点均匀，连续振捣时间约为 25S-40S，以混凝土表面出现浮浆为止，没有漏浆、跑浆现象。要求施工方浇筑完成后按要求进行养护。

基础浇筑时，个别处振捣不到位，已令整改，经复查，达到合格要求。
