## 旁站监理记录表

工程名称：汨罗 2×20 兆瓦渔光互补光伏扶贫项目

编号：ML-TJ-- 063

日期及气候：2019.03.02 阵雨	施工单位：孚尧电力工程设计（上海）有限公司
旁站监理的部位或工序：南琴线 24# 塔基浇筑砼	
旁站监理开始时间：9:30	旁站监理结束时间：13:30

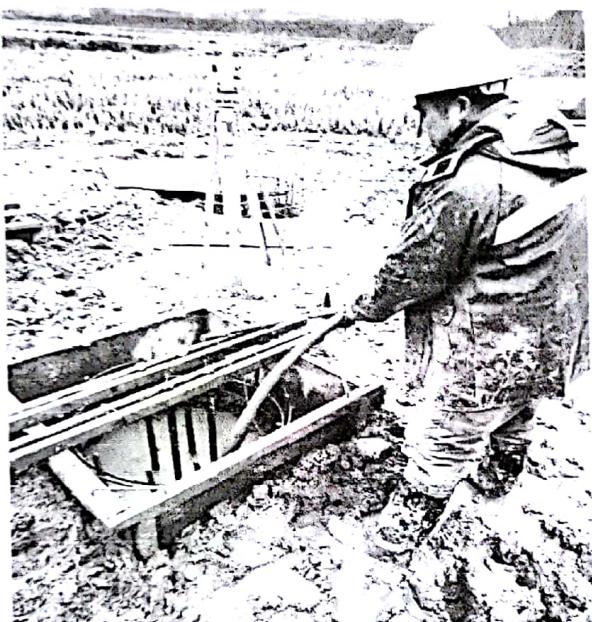
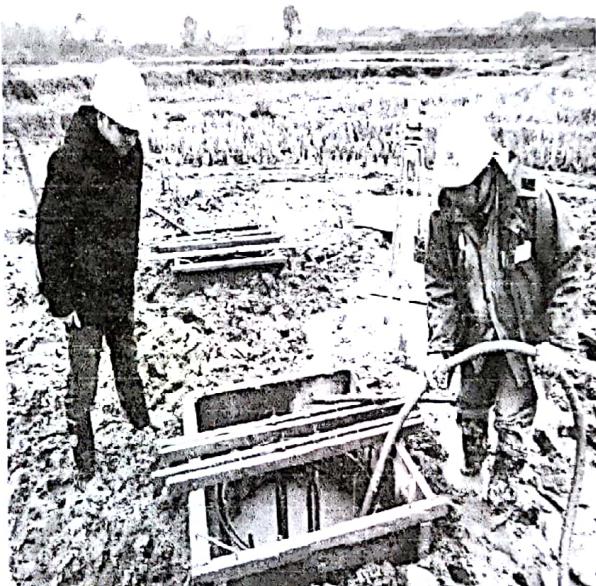
砼浇筑前，施工人员、机具、C25 的预拌砼已准备到位。由施工单位项目部负责人对现场施工人员进行了安全和技术交底，施工人员 10 人、施工员、安全员就位，预拌砼用量预计共 11.5 立方，然后开始施工。

监理人员检查钢筋绑扎及模板安装情况，检查商砼出厂证明、合格证情况，均符合要求。A、B、C、D 四个腿一次性浇筑完成。要求现场制作试块，标准养护试块作为验证配合比依据。混凝土振捣时，做到快插慢拔，振动器插点均匀，连续振捣时间约为 25S-40S，以混凝土表面出现浮浆为止，没有漏浆、跑浆现象。要求施工方浇筑完成后按要求进行养护。

基础浇筑时，个别处振捣不到位，已令整改，经复查，达到合格要求。
