# 旁站监理记录表

工程名称：汨罗 2×20 兆瓦渔光互补光伏扶贫项目

旁站监理的部位和工序：26 区 箱逆变基础平台就位安装

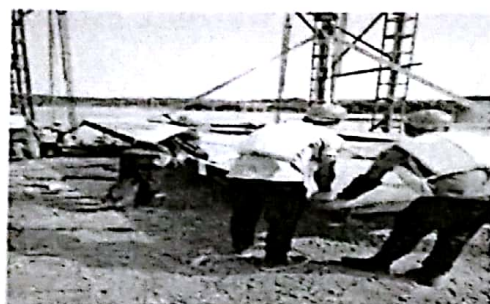
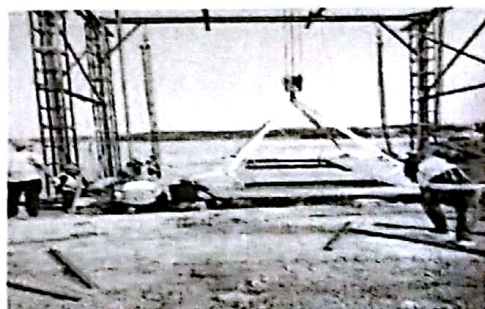
- 1、施工单位施工人员 15 人，施工员、安全员就位。
- 2、施工单位项目部对现场施工人员进行了安全和技术交底。
- 3、现场焊接检查符合要求，平台重 7T，使用 25T 吊车，船只运输能力未 20T。吊装设备进场验收符合要求。

- 1、吊车打钩无防脱保险。

- 1、要求立即安装，同时要求施工单位加强进场大型设备验收工作。

施工单位已整改完成。全程安全完成就位。
