旁站监理记录表

工程名称：汨罗 2×20 兆瓦渔光互补光伏扶贫项目

| 旁站监理的部位或工序：1# 外线塔接地装置安装 | |

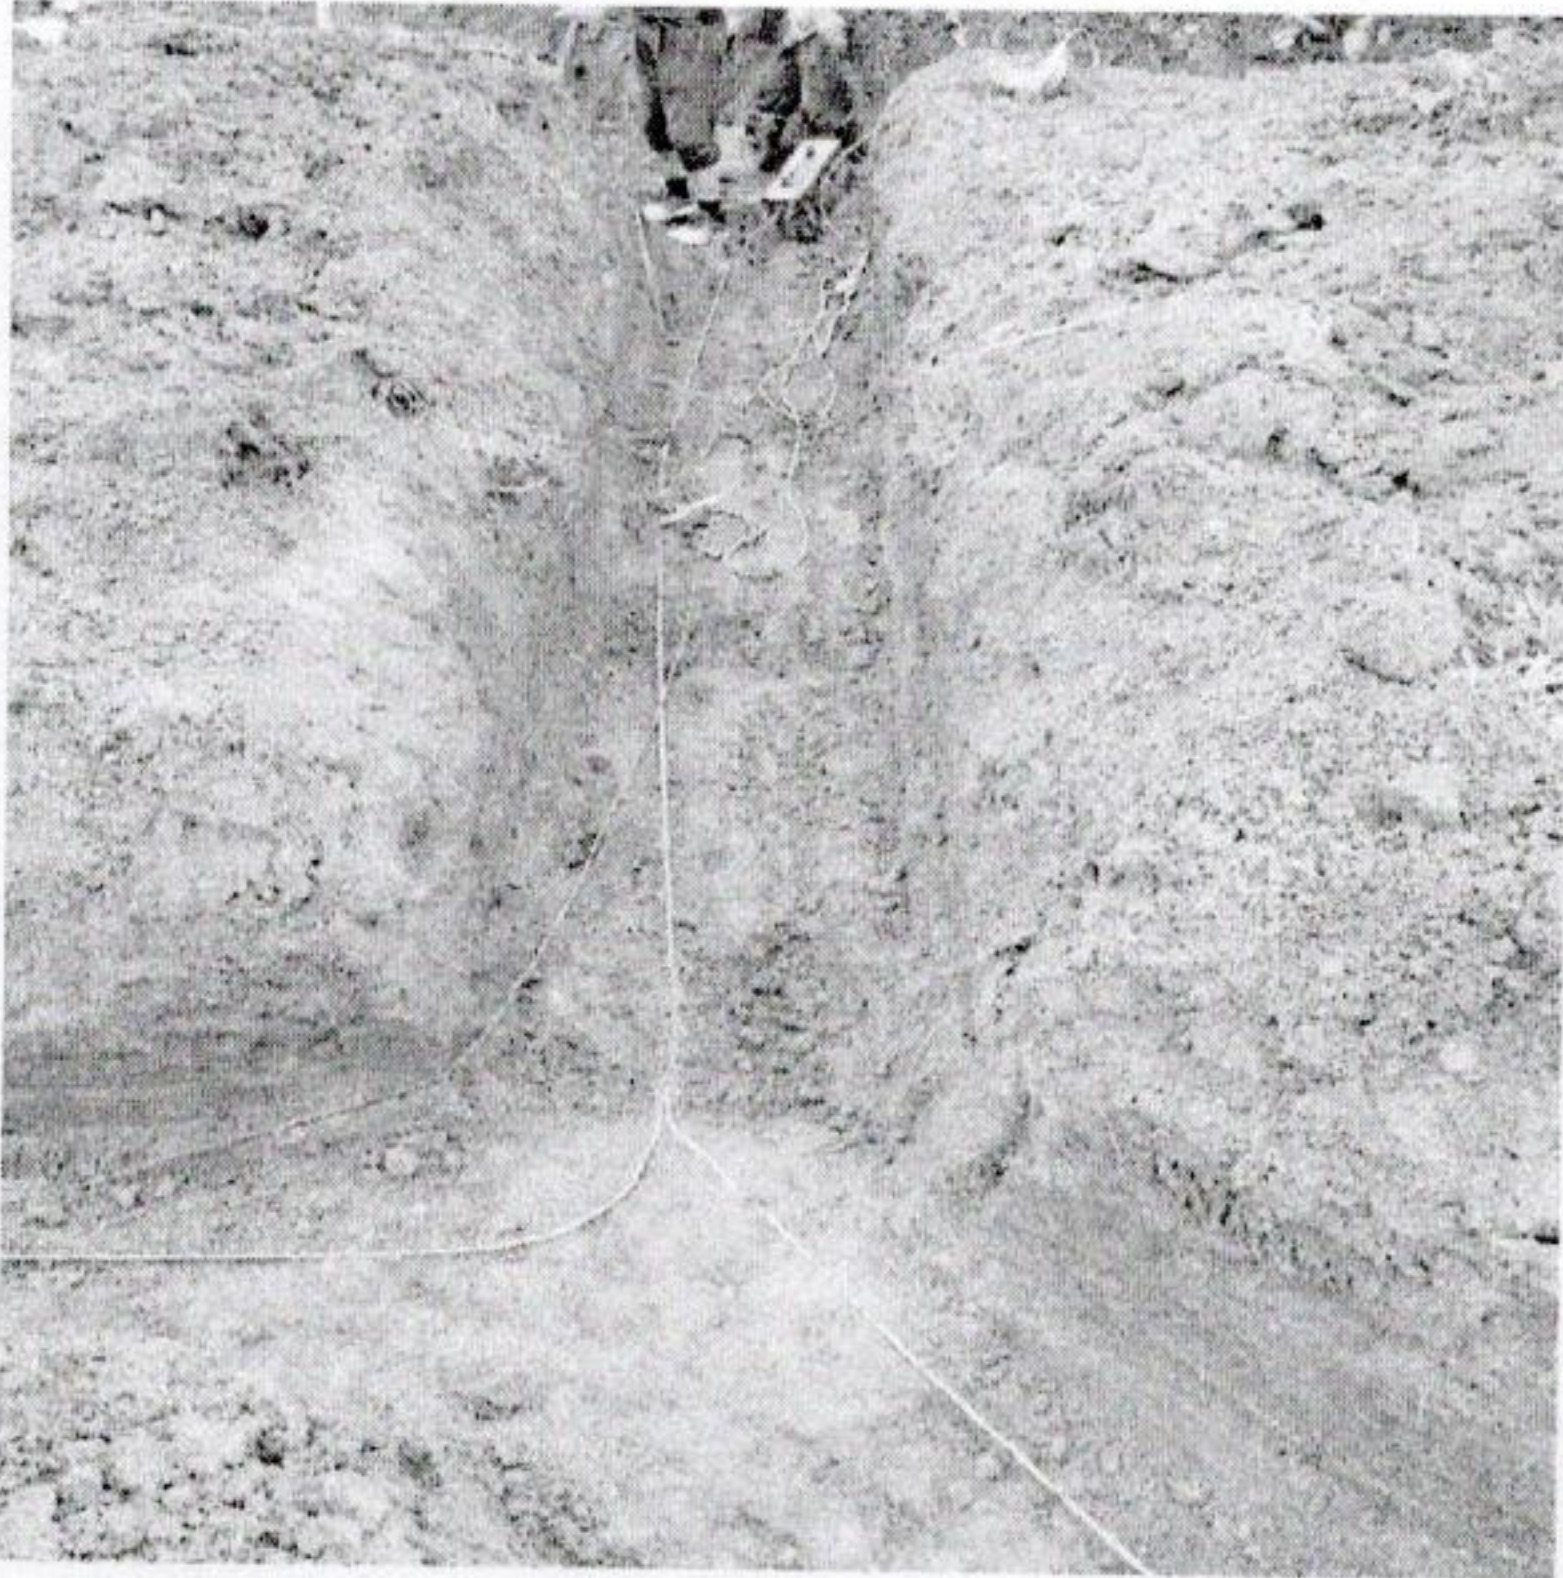
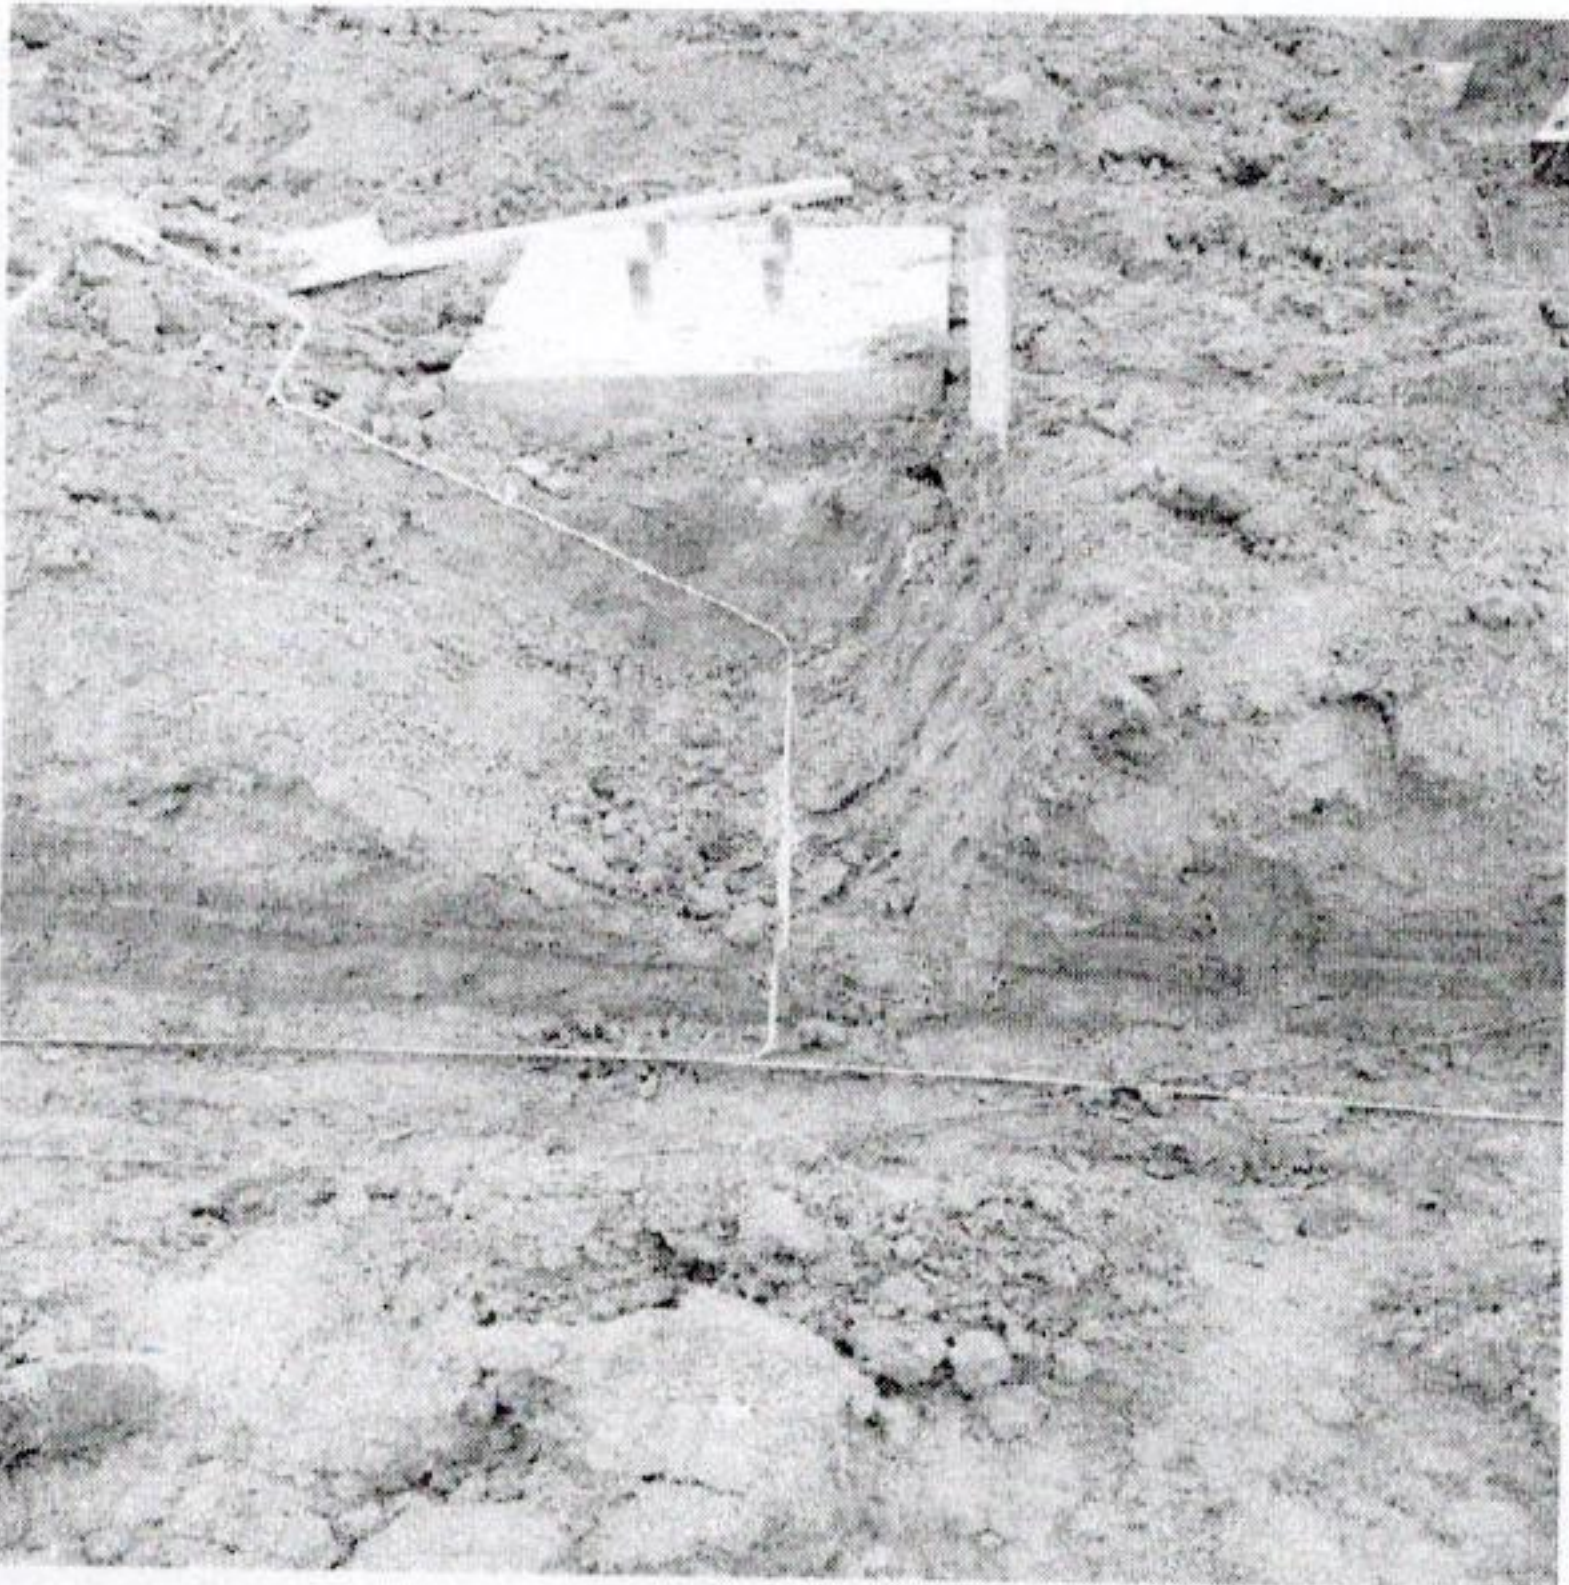
| <p>旁站的关键部位、关键工序施工情况：</p> <p>施工人员到达现场，电焊机、工器具准备完毕。首先由现场施工负责人作施工交底，然后开始工作。</p> <div></div> <p>监理情况：</p> <p>施工人员按照图纸要求进行下料，然后进行焊接作业。搭焊接长度不少于圆钢直径的 6 倍，焊缝平整、饱满、牢固。接地网埋设深度、连接方式和焊接均符合要求。焊接完成后做好防腐工作。</p> <p>发现的问题及处理情况：</p> <p>无</p> <p>旁站监理人员（签字）：</p> <p>2018 年 5 月 6 日</p> | |
