# 旁站监理记录表

工程名称: 乌海宁升电力开发有限公司 50 兆瓦光伏基地项目

编号: WH-PZJL-001

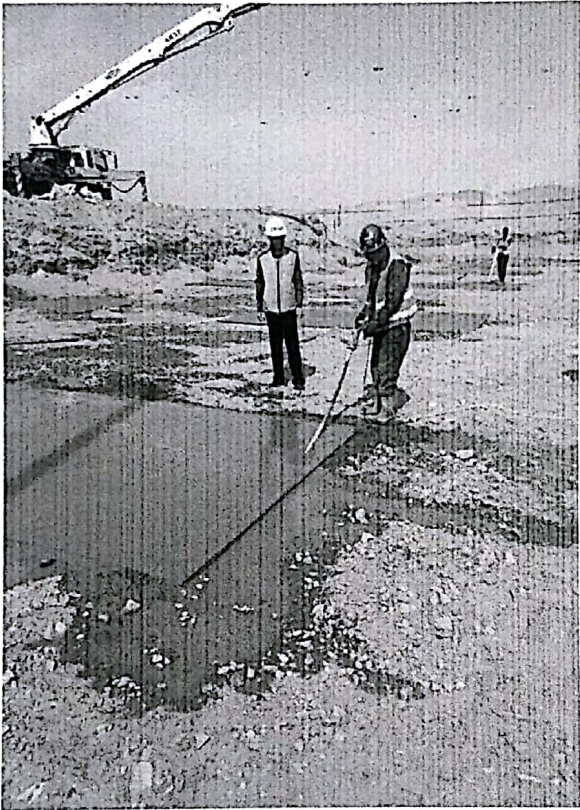
| 旁站监理的部位或工序: 综合用房柱基垫层浇筑 | |
| <p>旁站的关键部位、关键工序施工情况:</p> <p>1、施工单位施工人员 8 人, 振动器 1 台, 发电机 1 台、商砼罐车准备就绪。</p> <p>2、施工单位项目部对现场施工人员进行安全和技术交底。</p> <p>3、混凝土为商砼, 等级为 C15, 20m³。</p> | |
| <p>发现的问题及处理情况:</p> <p>问题: 部分垫层抹面不平。</p> <p>处理情况: 施工人员重新修整。</p> | |

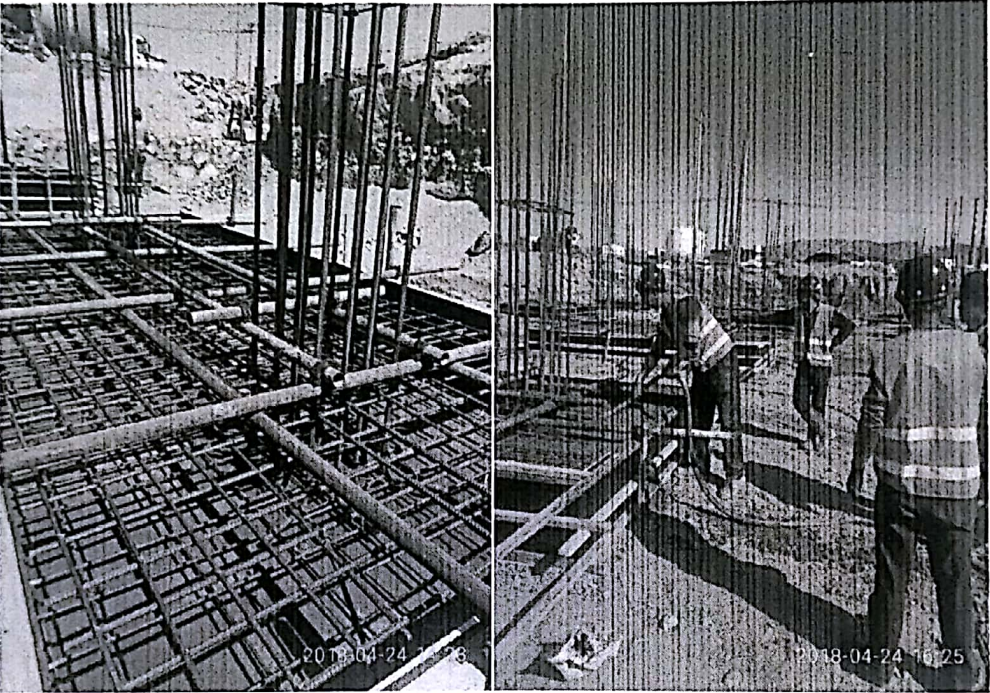
| 旁站监理的部位或工序：综合用房柱基混凝土浇筑 | |
| <p>旁站的关键部位、关键工序施工情况：</p> <p>1、施工单位施工人员 8 人，振动器 1 台，发电机 1 台、商砼罐车准备就绪。</p> <p>2、施工单位项目部对现场施工人员进行安全和技术交底。</p> <p>3、混凝土为商砼，等级为 C30，81m³。</p> | |
| <p>发现的问题及处理情况：</p> <p>问题：钢筋绑扎间距不均匀、施工人员安全帽佩戴不规范。</p> <p>处理情况：钢筋间距进行调整，安全帽现场已整改。</p> | |

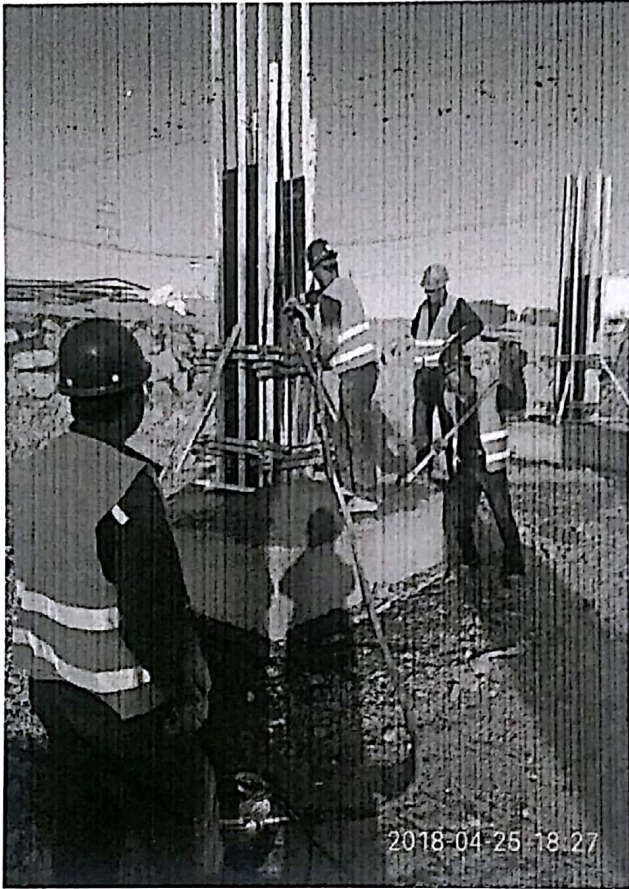
| 旁站监理的部位或工序：综合用房框架柱混凝土浇筑 | |
| <p>旁站的关键部位、关键工序施工情况：</p> <p>1、施工单位施工人员 8 人，振动器 1 台，发电机 1 台、商砼罐车准备就绪。</p> <p>2、施工单位项目部对现场施工人员进行安全和技术交底。</p> <p>3、混凝土为商砼，等级为 C30，9m³。</p> <div style="text-align: center;"> </div> | |
| <p>发现的问题及处理情况：</p> <p>问题：模板不垂直。</p> <p>处理情况：经现场整改加固后浇筑。</p> | |

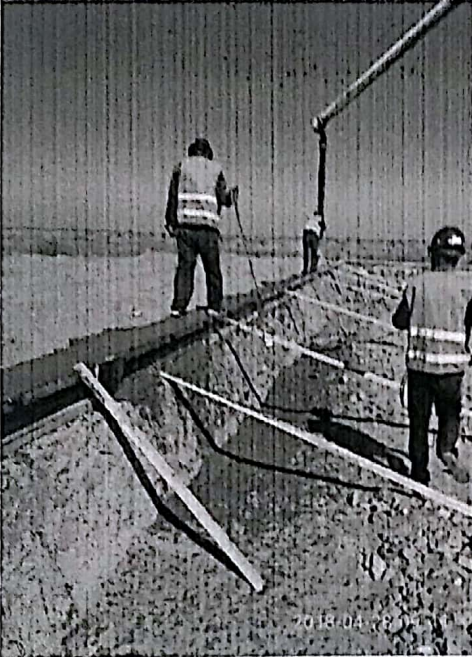
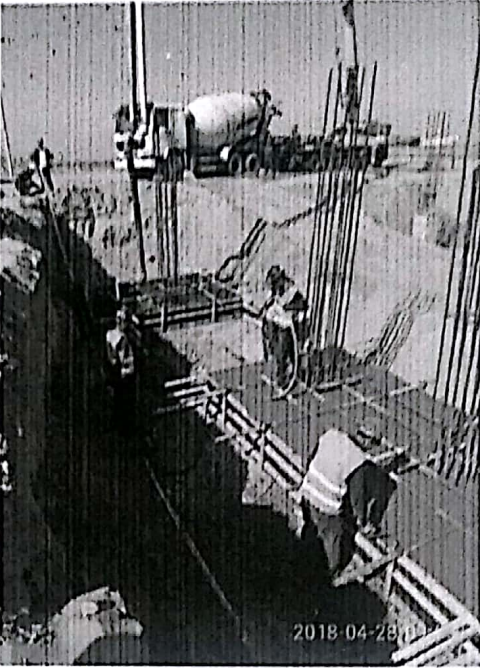
| 旁站监理的部位或工序：综合用房地梁及基础混凝土浇筑 | |
| <p>旁站的关键部位、关键工序施工情况：</p> <p>1、施工单位施工人员 8 人，振捣器 2 台，发电机 1 台，商砼罐车准备就绪。</p> <p>2、施工单位项目部对现场施工人员进行安全和技术交底。</p> <p>3、混凝土为商砼，等级为 C30，20m³。</p> | |
| <p>发现的问题及处理情况：</p> <p>问题：基础垫块稀少。</p> <p>处理情况：经现场整改后浇筑。</p> | |

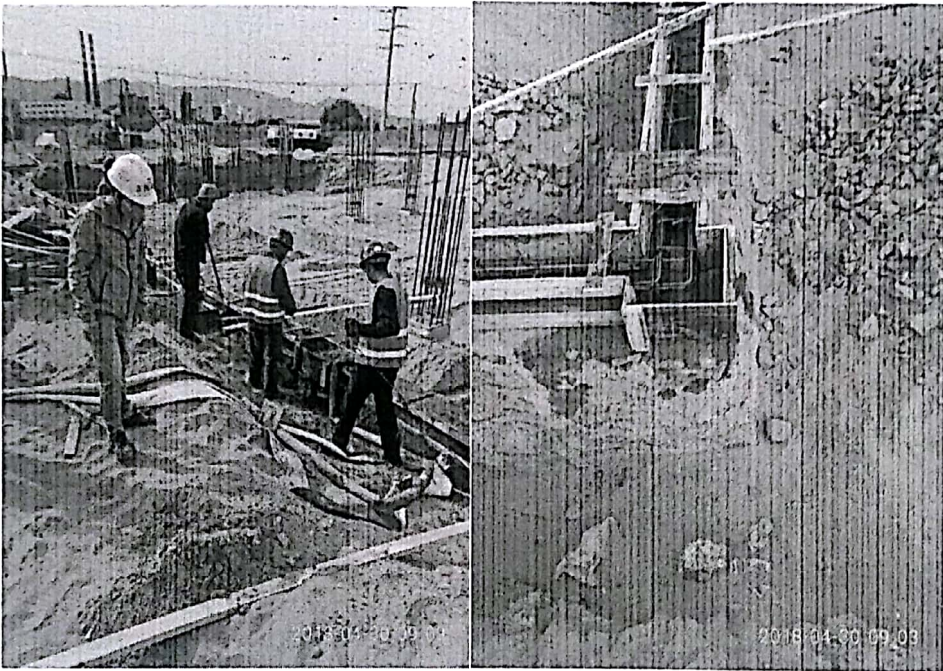
| 旁站监理的部位或工序：综合用房地梁及基础柱混凝土浇筑 | |
| <p>旁站的关键部位、关键工序施工情况：</p> <p>1、施工单位施工人员 8 人，振动器 2 台，发电机 1 台、商砼罐车准备就绪。</p> <p>2、施工单位项目部对现场施工人员进行了安全和技术交底。</p> <p>3、混凝土为商砼，等级为 C30，12m³。</p> | |

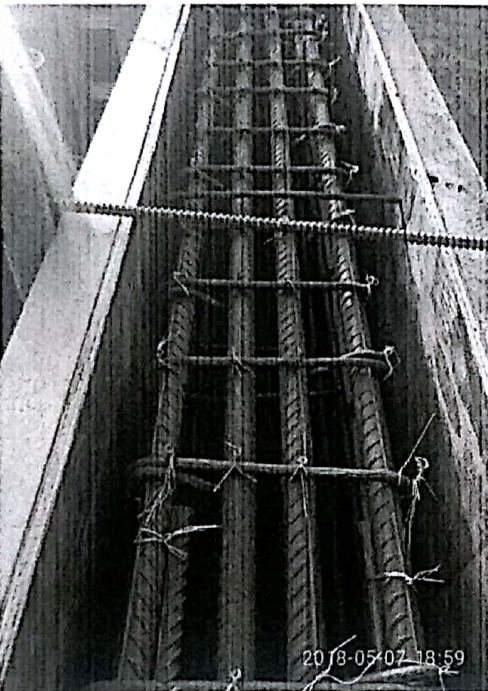
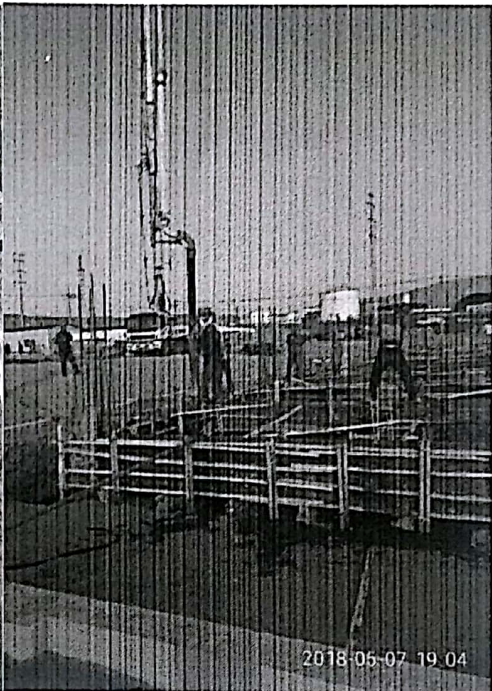
| 旁站监理的部位或工序: 综合用房托墙梁混凝土浇筑 | |
| <p>旁站的关键部位、关键工序施工情况:</p> <p>1、施工单位施工人员 8 人, 振捣器 2 台, 发电机 1 台、商砼罐车准备就绪。</p> <p>2、施工单位项目部对现场施工人员进行安全和技术交底。</p> <p>3、混凝土为商砼, 等级为 C30, 81m³。</p> | |
| <p>发现的问题及处理情况:</p> <p>问题: 托墙梁垫块稀少, 模板不直。</p> <p>处理情况: 已通知施工单位现场整改, 整改完成后浇筑。</p> | |

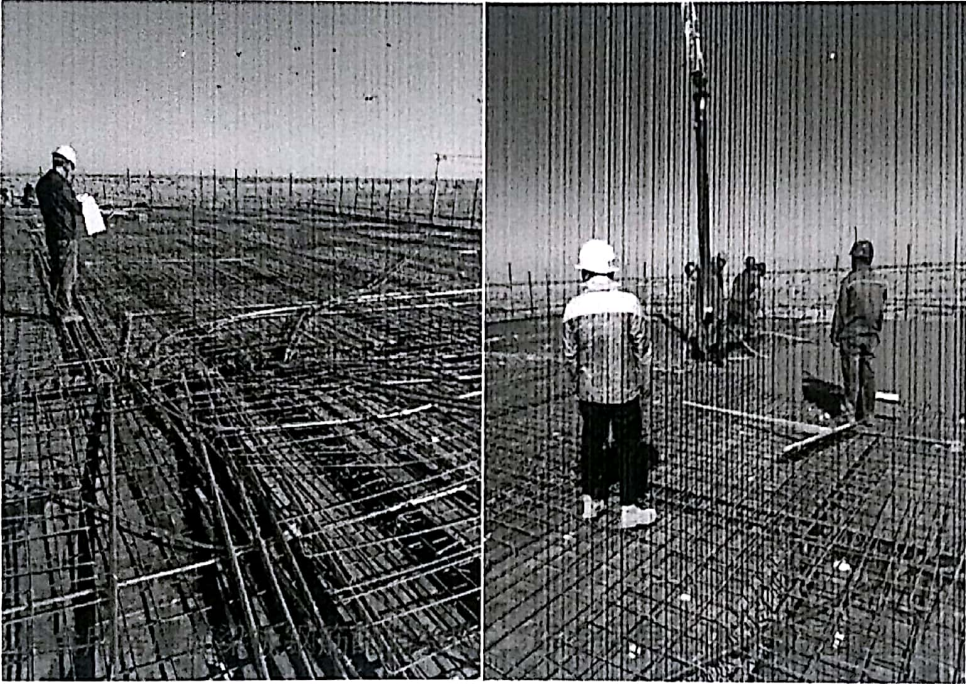
| 旁站监理的部位或工序：综合用房柱、梁及顶板浇筑 | |
| <p>旁站的关键部位、关键工序施工情况：</p> <p>1、施工单位施工人员 8 人，振动器 2 台，混凝土泵车 1 辆。</p> <p>2、施工单位项目部对现场施工人员进行安全和技术交底。</p> <p>3、混凝土为商砼，等级为 C30，199m<sup>3</sup>。</p> | |
| <p>发现的问题及处理情况：</p> <p>问题：预埋电线管接头未封口，钢筋踩踏变形。</p> <p>处理情况：已通知施工单位现场整改，整改完成后浇筑。</p> | |

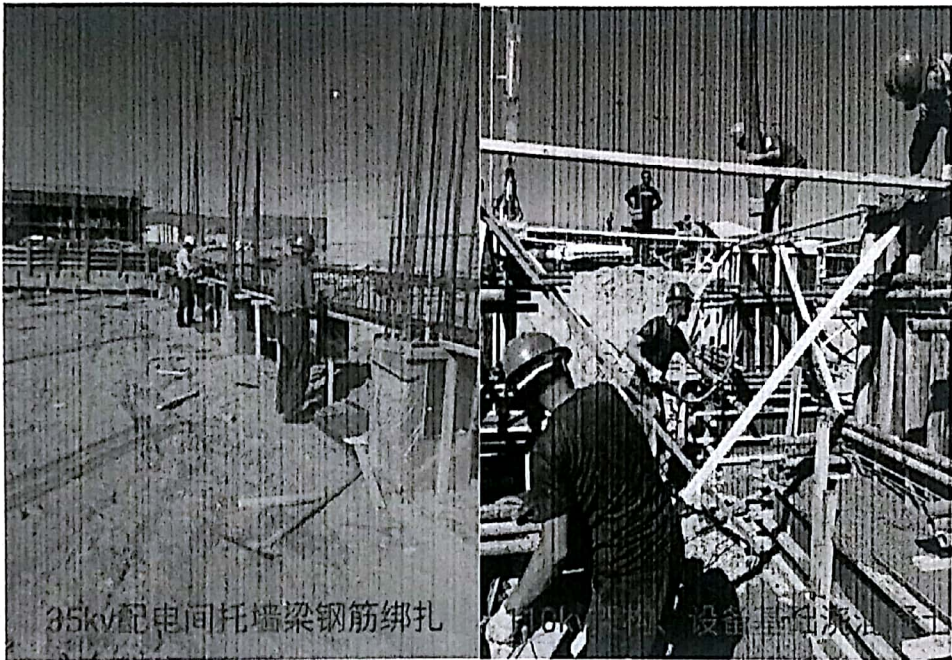
| 旁站监理的部位或工序：主变、架构、事故油池、地下泵房、35KV 配电间基础浇筑 | |
| <p>旁站的关键部位、关键工序施工情况：</p> <p>1、施工单位施工人员 8 人，振动器 2 台，混凝土泵车 1 辆。</p> <p>2、施工单位项目部对现场施工人员进行了安全和技术交底。</p> <p>3、混凝土为商砼，等级为 C30，119m³。</p> | |
| <p>35kv 配电间托墙梁钢筋绑扎</p> <p>110kv 母线、设备基础浇筑</p> | |

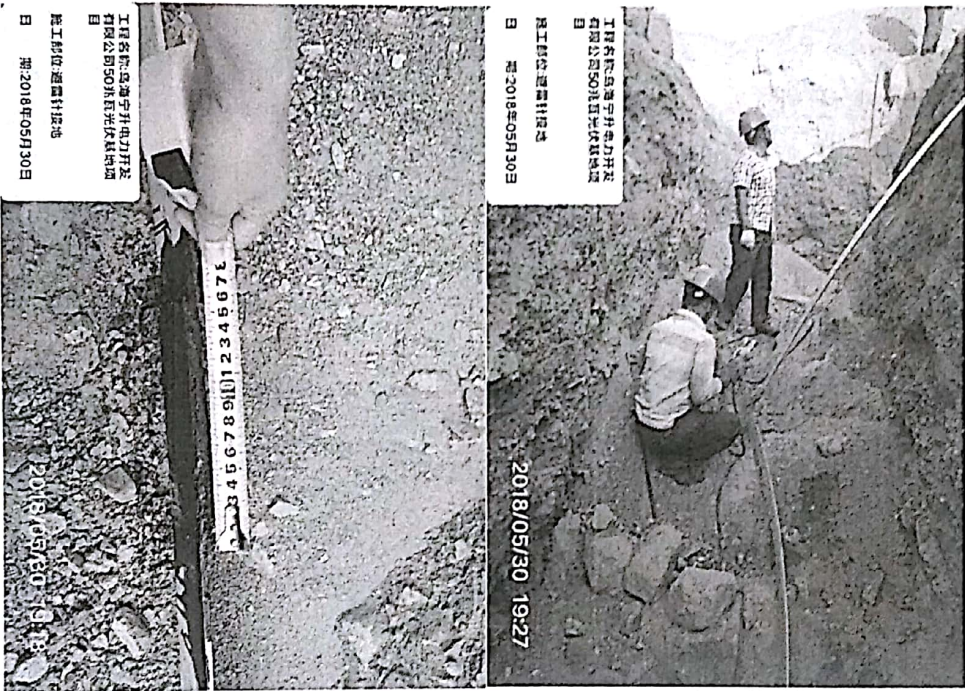
| 旁站监理的部位或工序：避雷针接地扁铁焊接 | |
| <p>旁站的关键部位、关键工序施工情况：</p> <ol style="list-style-type: none"> <li>1、施工单位施工人员 3 人，电焊机 1 台。</li> <li>2、施工单位项目部对现场施工人员进行了安全和技术交底。</li> <li>3、接地环网基坑半径深度大于设计要求 4 米，接地环网镀锌扁钢达到设计要求 60*8。</li> <li>4、扁钢与扁钢接地极焊接接触面达到设计要求，并做好防腐处理。</li> </ol> | |

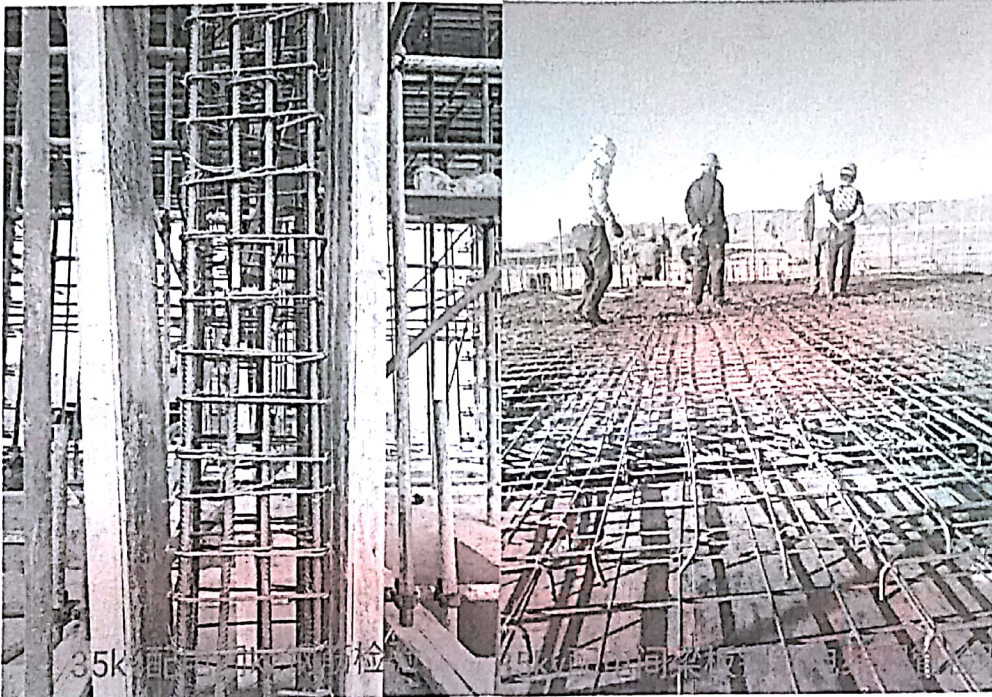
| 旁站监理的部位或工序：35KV 配电间主体混凝土浇筑 | |
| <p>旁站的关键部位、关键工序施工情况：</p> <p>1、施工单位施工人员 6 人，振动器 2 台，商砼罐车准备就绪。</p> <p>2、施工单位项目部对现场施工人员进行安全和技术交底。</p> <p>3、混凝土为商砼，等级为 C30，39m³。</p> | |

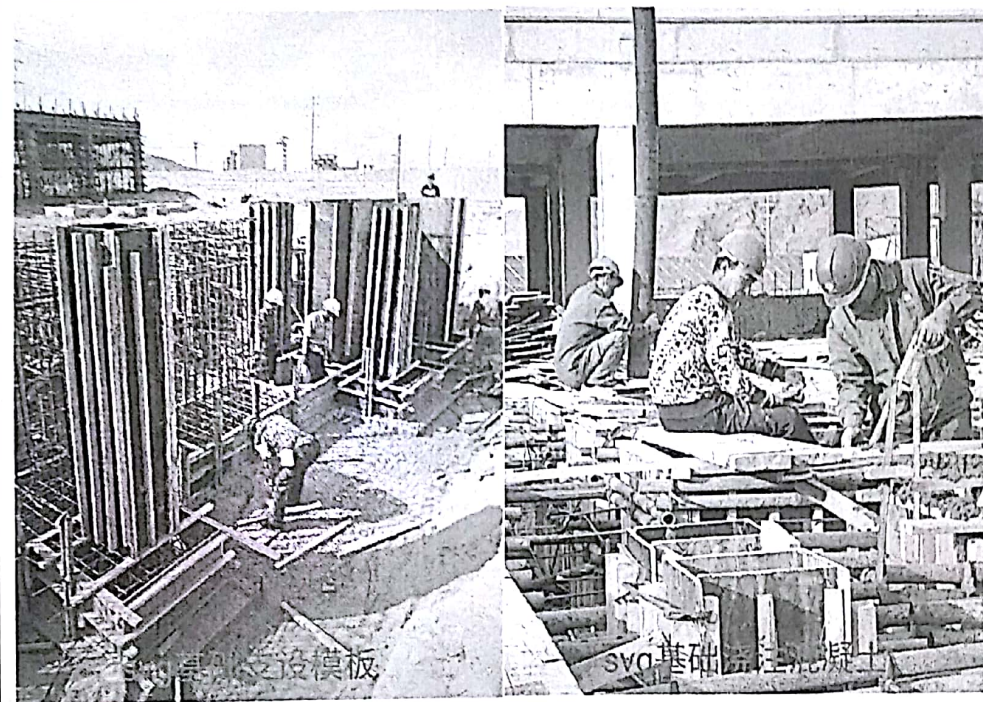
| 旁站监理的部位或工序: SVG 设备基础、地下泵房池壁、主变油池混凝土浇筑 | |
| <p>旁站的关键部位、关键工序施工情况:</p> <p>1、施工单位施工人员 8 人, 振捣器 2 台, 商砼罐车准备就绪。</p> <p>2、施工单位项目部对现场施工人员进行安全和技术交底。</p> <p>3、混凝土为商砼, 等级为 C30, 82m³。</p> | |
| <div style="display: flex; justify-content: space-around; margin-top: 10px;"> <span>基础设置模板</span> <span>svg 基础浇筑混凝土</span> </div> | |

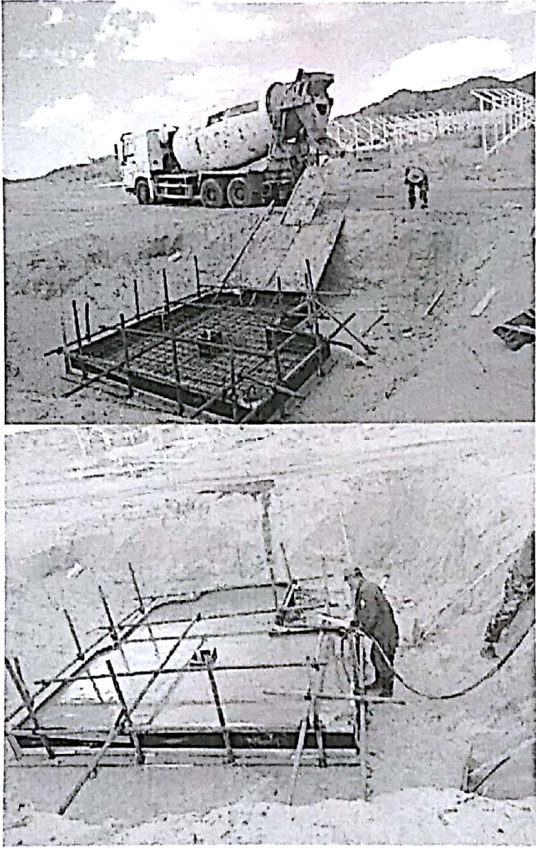
| 旁站监理的部位或工序：光伏区 5#、6#、7#箱变基础混凝土浇筑 | |
| <p>旁站的关键部位、关键工序施工情况：</p> <p>1、施工单位施工人员 8 人，振捣器 2 台，商砼罐车准备就绪。</p> <p>2、施工单位项目部对现场施工人员进行安全和技术交底。</p> <p>3、混凝土为商砼，等级为 C30，82m³。</p> <div style="text-align: center;"> </div> | |

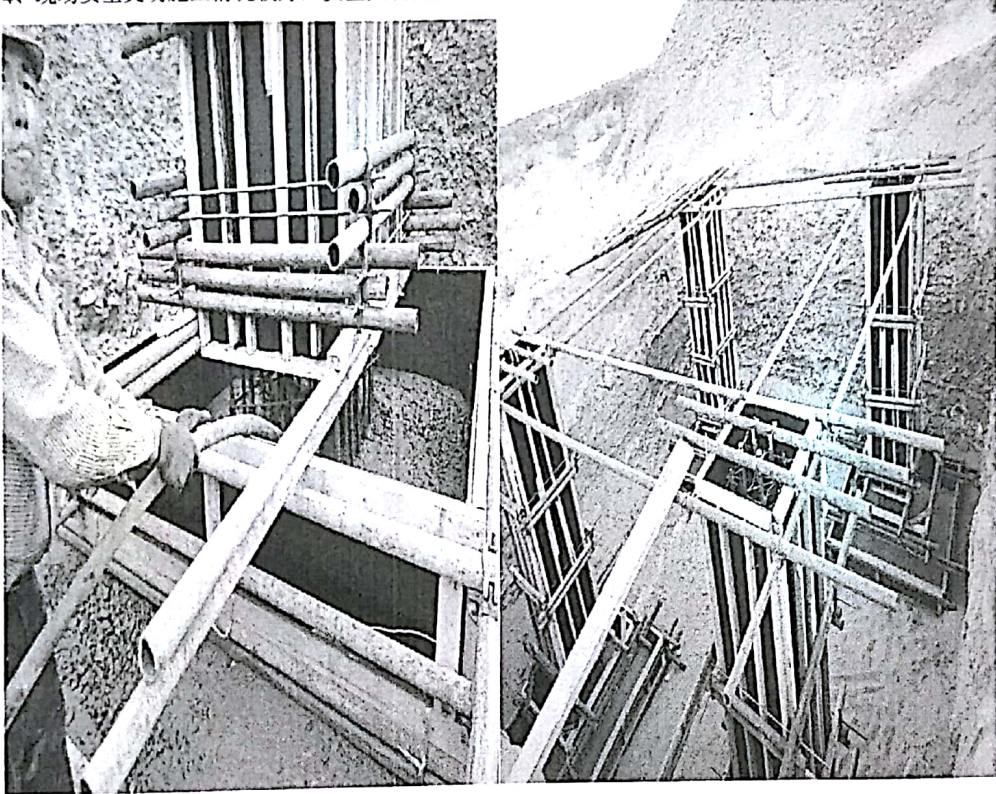
| 旁站监理的部位或工序：7#铁塔基础浇筑 | |
| <p>旁站的关键部位、关键工序施工情况：</p> <p>1、施工单位施工人员 3 人，安全员 1 人，技术员 1 人，发电机 1 台，水泥泵车 1 台，水泥罐车 2 台。</p> <p>2、施工单位项目部对现场施工人员进行安全和技术交底。</p> <p>3、铁塔基础深度设计要求 4.22 米，混凝土强度 C25，钢筋 A12、A8、C16，地脚螺栓 M42。</p> <p>4、现场安全文明施工情况较好，安全文明标志标牌齐全，施工人员均佩戴安全帽。</p> | |

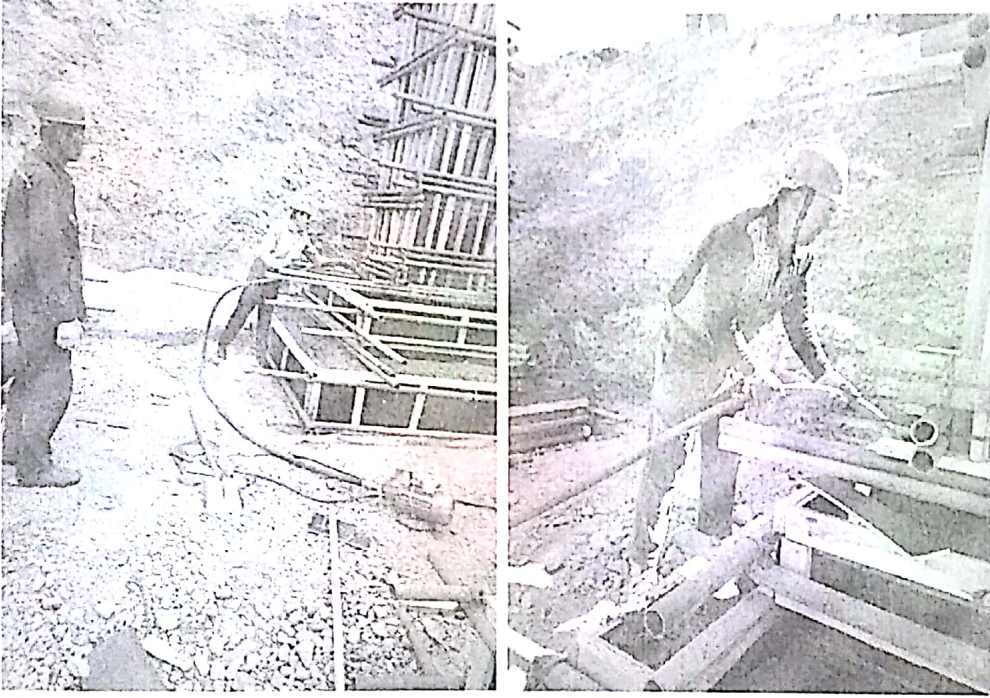
| 旁站监理的部位或工序: 6、5#铁塔基础浇筑 | |
| <p>旁站的关键部位、关键工序施工情况:</p> <p>1、施工单位施工人员 3 人, 安全员 1 人, 技术员 1 人, 发电机 1 台, 水泥泵车 1 台, 水泥罐车 2 台。</p> <p>2、施工单位项目部对现场施工人员进行安全和技术交底。</p> <p>3、铁塔基础深度设计要求 4.22 米, 混凝土强度 C25, 钢筋 A12、A8、C16, 地脚螺栓 M42。</p> <p>4、现场安全文明施工情况较好, 安全文明标志标牌齐全, 施工人员均佩戴安全帽。</p> | |

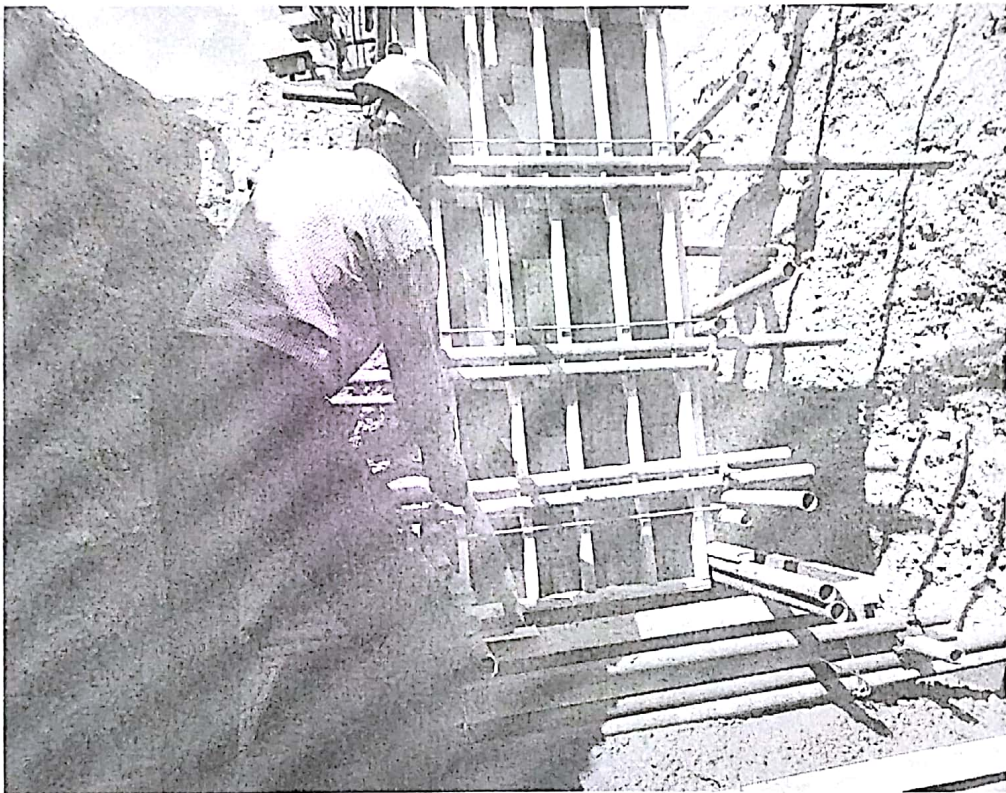
| 旁站监理的部位或工序：3、4#铁塔基础浇筑 | |
| <p>旁站的关键部位、关键工序施工情况：</p> <p>1、施工单位施工人员 3 人，安全员 1 人，技术员 1 人，发电机 1 台，水泥泵车 1 台，水泥罐车 2 台。</p> <p>2、施工单位项目部对现场施工人员进行了安全和技术交底。</p> <p>3、铁塔基础深度设计要求 4.22 米，混凝土强度 C25，钢筋 A12、A8、C16，地脚螺栓 M42。</p> <p>4、现场安全文明施工情况较好，安全文明标志标牌齐全，施工人员均佩戴安全帽。</p> | |

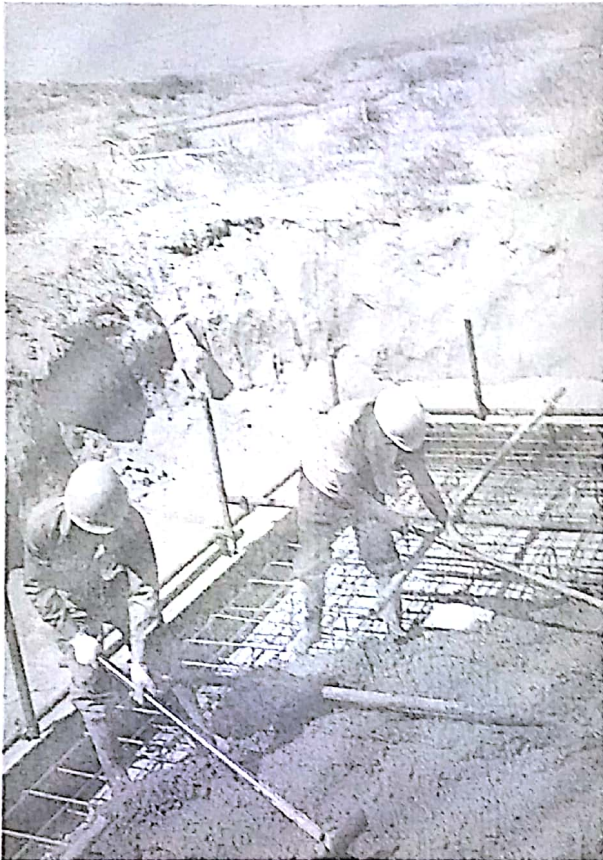
| 旁站监理的部位或工序: 光伏区 8#、9#、10#箱变基础混凝土浇筑 | |
| <p>旁站的关键部位、关键工序施工情况:</p> <ol style="list-style-type: none"> <li>1、施工单位施工人员 8 人, 振动器 2 台, 商砼罐车准备就绪。</li> <li>2、施工单位项目部对现场施工人员进行安全和技术交底。</li> <li>3、混凝土为商砼, 等级为 C30, 82m³。</li> </ol> | |

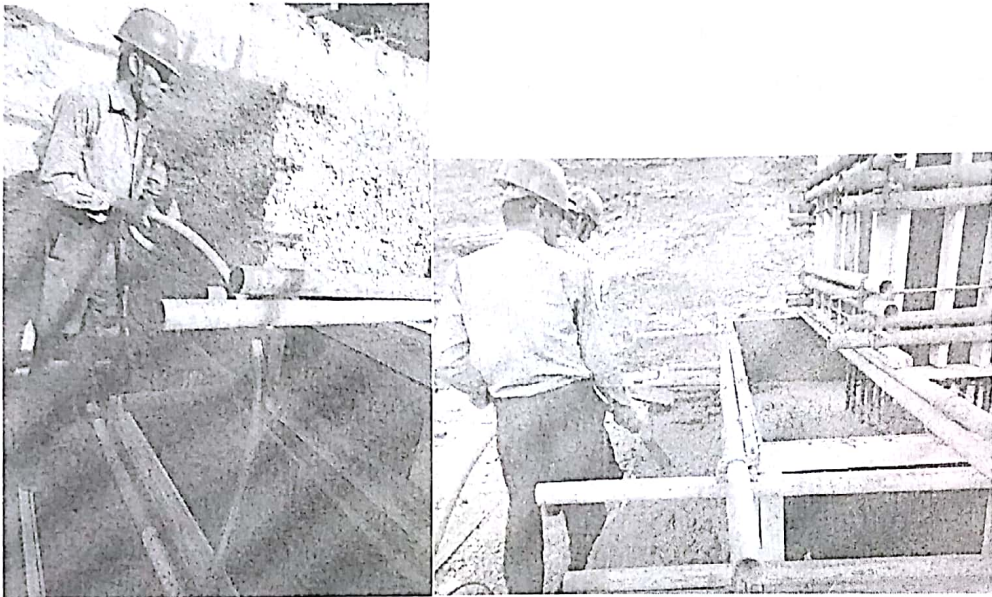
| 旁站监理的部位或工序：2、16#铁塔基础浇筑 | |
| <p>旁站的关键部位、关键工序施工情况：</p> <p>1、施工单位施工人员 3 人，安全员 1 人，技术员 1 人，发电机 1 台，水泥泵车 1 台，水泥罐车 2 台。</p> <p>2、施工单位项目部对现场施工人员进行安全和技术交底。</p> <p>3、铁塔基础深度设计要求 4.22 米，混凝土强度 C25，钢筋 A12、A8、C16，地脚螺栓 M42。</p> <p>4、现场安全文明施工情况较好，安全文明标志标牌齐全，施工人员均佩戴安全帽。</p> | |

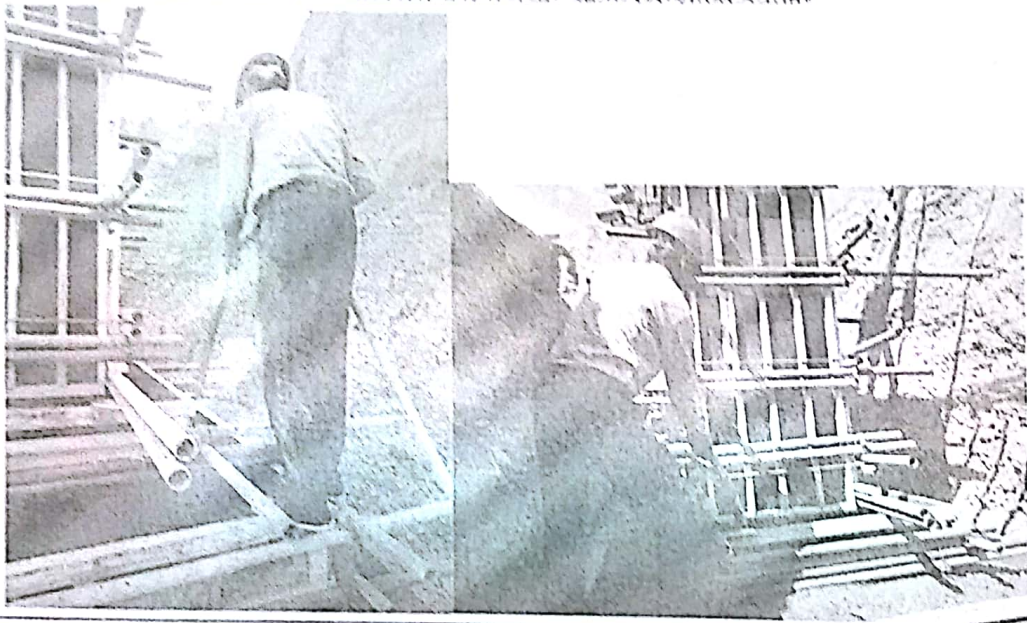
| 旁站监理的部位或工序: 14、1#铁塔基础浇筑 | |
| <p>旁站的关键部位、关键工序施工情况:</p> <p>1、施工单位施工人员 3 人, 安全员 1 人, 技术员 1 人, 发电机 1 台, 水泥泵车 1 台, 水泥罐车 2 台。</p> <p>2、施工单位项目部对现场施工人员进行安全和技术交底。</p> <p>3、铁塔基础深度设计要求 4.22 米, 混凝土强度 C25, 钢筋 A12、A8、C16, 地脚螺栓 M12。</p> <p>4、现场安全文明施工情况较好, 安全文明标志标牌齐全, 施工人员均佩戴安全帽。</p> | |

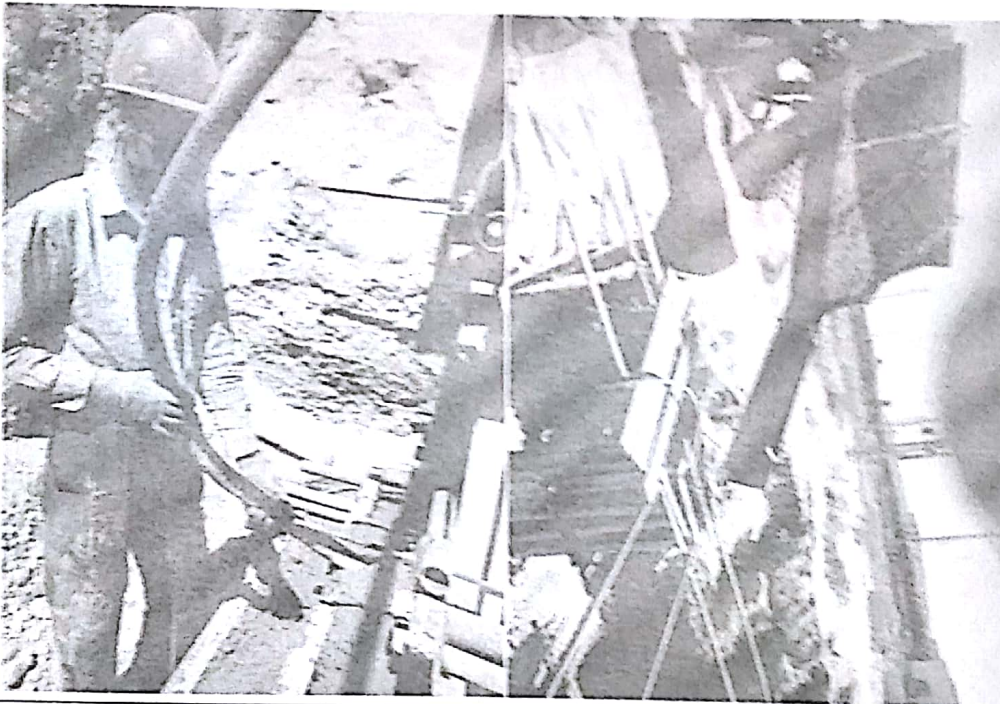
旁站监理的部位或工序: 12、13#塔基基础浇筑

1. 施工单位施工人数3人, 安全员1人, 技术员1人, 发电机1台, 水泥泵车1台, 水准仪等2台。
2. 施工单位项目部对现场施工人员进行安全和技术交底。
3. 铁塔基础深度设计要求4.22米, 混凝土强度 C25, 钢筋 HRB、HR、C30, 地基承载力 140kPa。
4. 现场安全文明施工情况较好, 安全文明施工标识牌齐全, 施工人员进行佩戴安全帽。

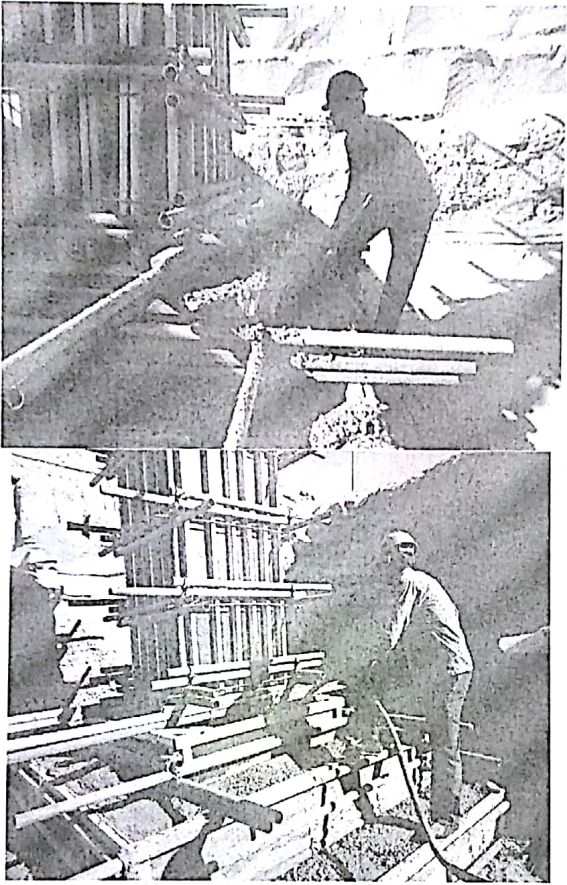
| 旁站监理的部位或工序：11、15#铁塔基础浇筑 | |
| <p>旁站的关键部位、关键工序施工情况：</p> <p>1、施工单位施工人员 3 人，安全员 1 人，技术员 1 人，发电机 1 台，水泥泵车 1 台，水泥罐车 2 台。</p> <p>2、施工单位项目部对现场施工人员进行了安全和技术交底。</p> <p>3、铁塔基础深度设计要求 4.22 米，混凝土强度 C25，钢筋 A12、A8、C16，地脚螺栓 M42。</p> <p>4、现场安全文明施工情况较好，安全文明标志标牌齐全，施工人员均佩戴安全帽。</p> | |
