# 旁站监理记录表

工程名称：3.5442 兆瓦分布式光伏发电项目

编号：001

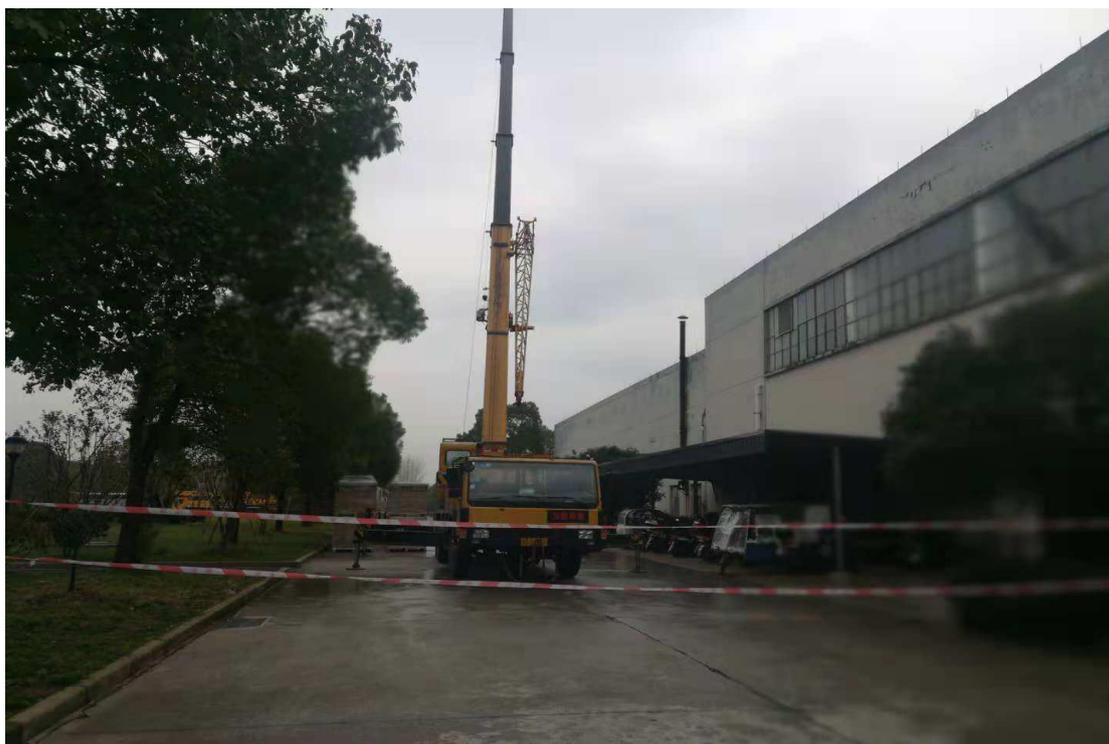
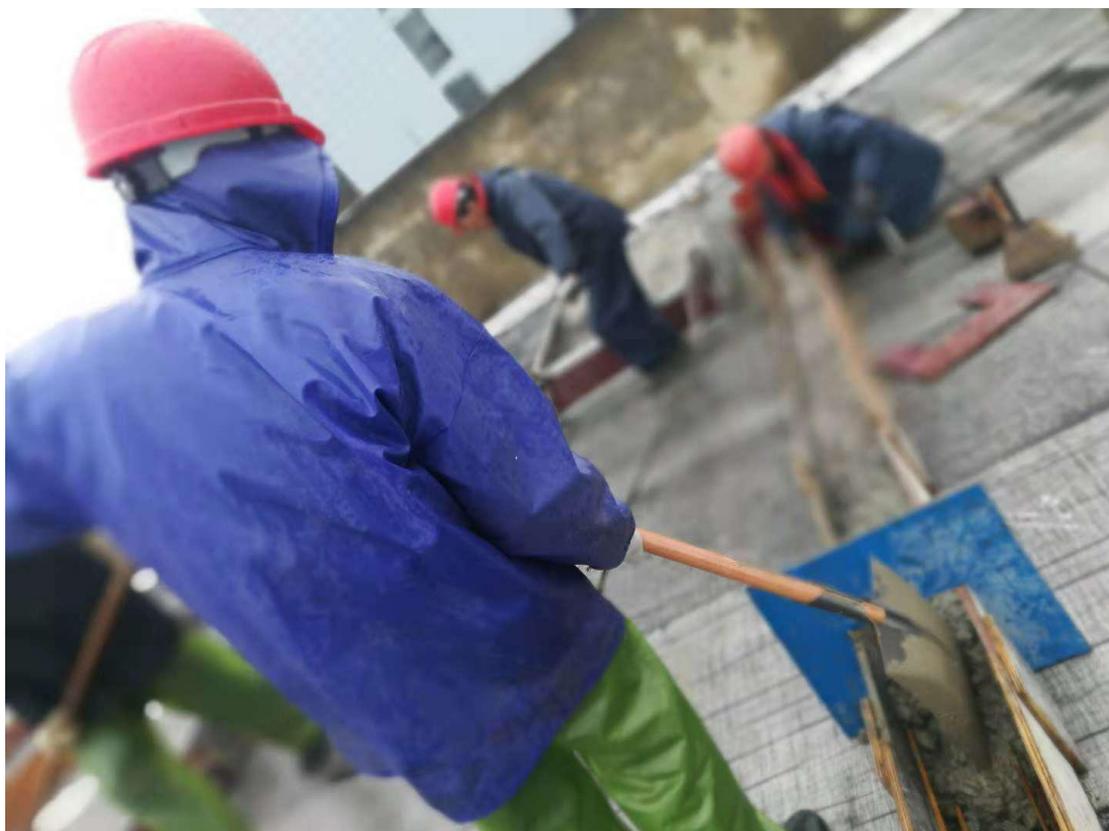
日期及天气：2018.12.07 小雨加小雪	施工单位：浙江诺欧博新材料有限公司
旁站的部位或工序：5#屋面砼浇筑旁站	
旁站监理开始时间：10:27	旁站监理结束时间：17:29
旁站的关键部位、关键工序施工情况：  1,砼浇筑前，检查模板与钢筋:符合图纸要求 2, 检查商品砼送料单，砼强度符合图纸要求 C25。 3,检查振动棒振捣情况，振捣到位且无漏振。 4,砼一次性浇筑完成，且符合经批准的砼施工专项方案。 5, 汽车吊吊运输屋面，汽车吊运行正常。 。	
发现的问题及处理情况：  中间存在模板胀模情况，现场督促整改，符合要求。	
旁站监理人员（签字）：郭光禧	2018.年 12 月 7 日
