## 表 B.5 旁站监理记录表

工程名称：京东方智造服务产业园高创（苏州）电子有限公司 4MW 分布式光伏发电项目  
编号：ZHJL-PZ-10

日期及气候：2019年12月03日 晴 2-11°C	施工地点：六#楼屋顶东侧
旁站监理的部位和工序：光伏支架基础砼浇筑	
旁站监理开始时间：7: 30	旁站监理结束时间：16: 00
<p><b>施工情况：</b></p> <ul style="list-style-type: none"> <li>• 施工单位施工人员 15 人，施工员、安全员就位。</li> <li>• 施工单位项目部对现场施工人员进行了安全和技术交底。</li> </ul> <div style="display: flex; justify-content: space-around;">

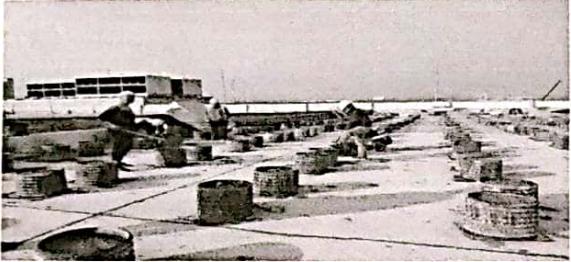
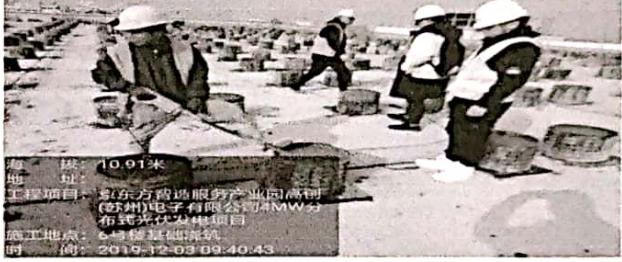
</div> <ul style="list-style-type: none"> <li>• 混凝土为南久和商品混凝土有限公司，等级为 C25，汽车吊垂直运输砼，共计 45 方。</li> </ul>	
<p><b>监理情况：</b></p> <ul style="list-style-type: none"> <li>• 检查模板、钢筋工程质量及施工单位人、料、机准备情况。</li> <li>• 检查混凝土配合比、坍落度、见证混凝土试块留置。</li> <li>• 现场旁站混凝土浇筑过程，检查混凝土施工工艺。</li> </ul>	
<p><b>发现问题：</b></p> <ul style="list-style-type: none"> <li>• 基础混凝土个别 SBS 不符合设计要求；</li> <li>• 基础混凝土个别未安装钢筋；</li> <li>• 基础模板拆除早，致使砼基础缺角少棱；</li> </ul>	
<p><b>处理意见：</b></p> <ol style="list-style-type: none"> <li>1、要求施工队对立即更换 SBS 卷材；</li> <li>2、要求施工队立即对没有钢筋的进行安装；</li> <li>3、要求施工队停止模板拆除，充分凝固达到强度要求后进行模板拆除；</li> </ol>	
<p><b>备注（包括处理结果）：</b></p> <p>施工单位已整改完成。</p>
