# 旁站监理记录表

工程名称：湖北公安县藕池镇扁担湖渔场 100MW 渔光一体光伏电站项目

编号：JXM9-JL01-043

| 旁站监理的部位或工序：小电阻接地变、35 KV 接地变开关柜电力电缆终端制作 | |

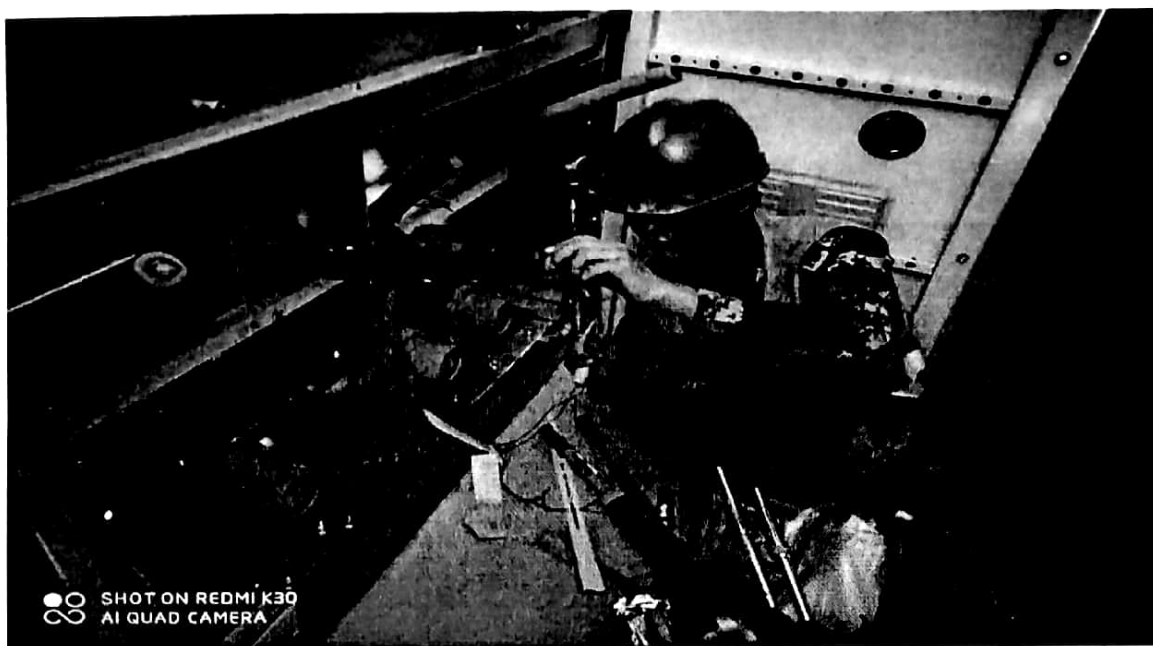
(图 1)

| <p>施工情况：</p> <p>1. 施工作业指导书是<input checked="" type="checkbox"/>否<input type="checkbox"/>向监理单位报审并已审核通过，主要内容和要求是<input checked="" type="checkbox"/>否<input type="checkbox"/>向操作人员进行了技术交底。</p> <p>2. 施工管理人员 1 人、安装人员 3 人，是<input checked="" type="checkbox"/>否<input type="checkbox"/>均到岗。设备、材料是<input checked="" type="checkbox"/>否<input type="checkbox"/>已落实到位。</p> <p>3. 电缆型号，电压等级及规格是<input checked="" type="checkbox"/>否<input type="checkbox"/>符合设计，绝缘是<input checked="" type="checkbox"/>否<input type="checkbox"/>良好。</p> <p>电缆终端及配件是<input checked="" type="checkbox"/>否<input type="checkbox"/>齐全，无损伤。</p> <p>4. 施工制作工艺是<input checked="" type="checkbox"/>否<input type="checkbox"/>符合规程及产品技术要求。</p> <p>5. 接地线连接安装是<input checked="" type="checkbox"/>否<input type="checkbox"/>可靠。</p> <p>6. 接线端子压接是<input checked="" type="checkbox"/>否<input type="checkbox"/>可靠。</p> <p>7. 相色标志是<input checked="" type="checkbox"/>否<input type="checkbox"/>正确。</p> <p>8. 见附图 1 附图 2</p> | |
| 发现问题： 电缆头制作不够光滑。 | |

| 处理意见： 用平锉或砂纸打磨。 | |
| 备注（包括处理结果）： 已按要求处理完毕。 | |
