# 旁站监理记录表

工程名称：湖北公安县藕池镇扁担湖渔场 100MW 渔光一体光伏电站项目 编号：

| 旁站监理的部位或工序：小电阻接地变出线、站用变出线、检修箱电力电缆终端制作 | |

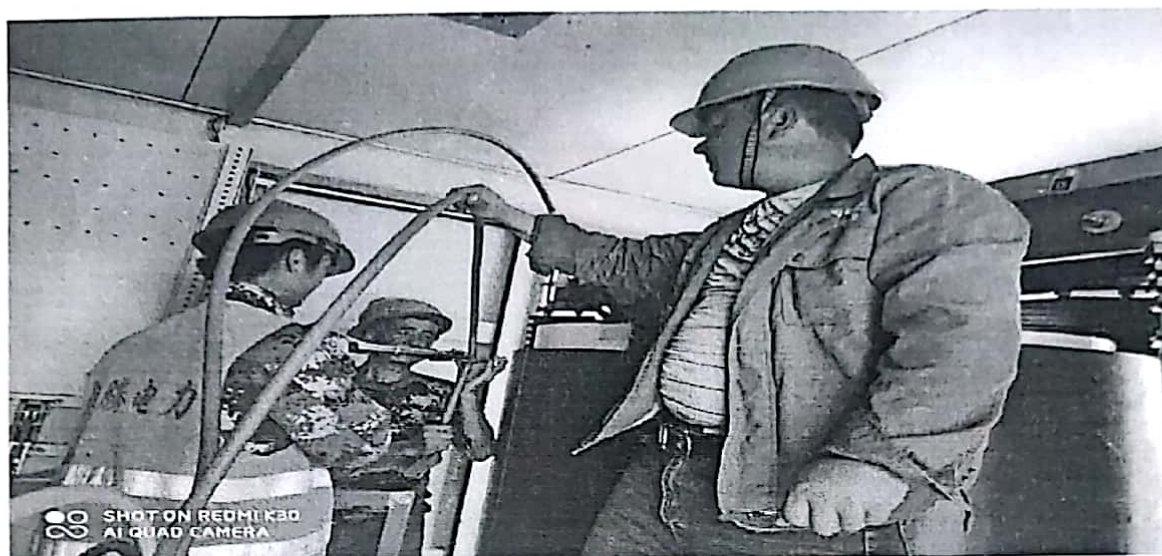
(图 1)

| <p>1. 监理情况：</p> <p>2. 施工前检查施工单位的安全措施，符合要求；</p> <p>3. 旁站监理 1 人，施工前检查施工单位设备、工具、材料等准备情况；</p> <p>4. 检查操作人员配备符合事前安排，满足要求；</p> <p>5. 检查液压钳、铜鼻子、热缩管、缠绕带等工具、材料合格证明；</p> <p>6. 电缆型号为 ZR-YJV22 规格为 3×185+1×95mm<sup>2</sup> 和 3×120+1×70mm<sup>2</sup></p> <p>7. 施工顺序如下：剥电缆铠甲，打卡子→压接地线→包缠电缆→三相铜屏蔽层绕包编织线并用恒力弹簧卡紧→包缠电缆→套冷缩绝缘管→量好尺寸剥切绝缘和铜屏蔽层→打磨清理后涂一层硅脂→压上接线端子套冷缩密封管→缠绕相位带安装完毕。</p> <p>5. 检查电缆头制作质量，符合要求；</p> | |
| 发现问题：电缆头制作完成，检查有棱角，不够光滑。 | |

| 处理意见：要求用锉刀打平，使电缆头光滑无棱角。 | |
| 备注（包括处理结果）：制作已用锉刀打平，符合要求电缆头制作。 | |
