# 旁站监理记录表

工程名称：湖北公安县藕池镇扁担湖渔场 100MW 渔光一体光伏电站项目

编号：JXM9-JL01-062

| 旁站监理的部位或工序：T12 区箱变 35 KV 进线柜电力电缆终端制作 | |

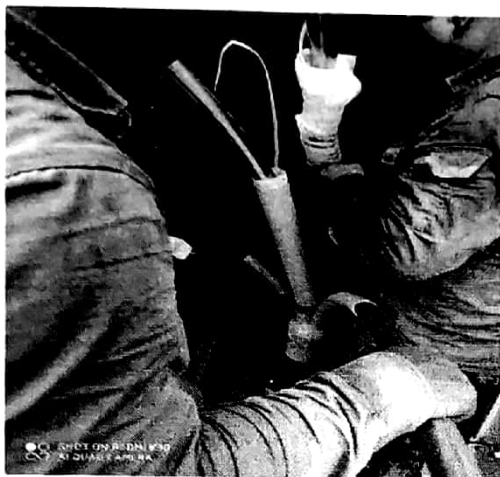
(图 1)

| <p>1. 监理情况：</p> <p>2. 制作前检查制作单位的安全措施、制作工艺符合要求；</p> <p>3. 旁站监理 1 人，制作前检查施工单位设备、工具、材料等准备齐全；</p> <p>4. 检查制作人员配备符合事前安排，满足要求；</p> <p>5. 检查液压钳、SYG-120 铝鼻子、3.1M 管、热缩管、缠绕带等工具、材料合格证明；</p> <p>6. 电缆型号为 ZC-YJLY23 规格为 3×120mm<sup>2</sup></p> <p>7. 制作顺序如下：剥电缆铠甲，打卡子→压接地线→包缠电缆→三相铜屏蔽层绕包编织线并用恒力弹簧卡紧→包缠电缆→套冷缩 3M 套→套冷缩绝缘管→量好尺寸剥切绝缘和铜屏蔽层→打磨清理后涂一层硅脂套上冷缩终端→压上接线端子套冷缩密封管→缠绕相位带→压接铝鼻子→细锉刀打磨→制作完毕。</p> <p>8. 检查电缆头制作质量，符合要求；</p> | |
