# 旁站监理记录表

工程名称：湖北公安县藕池镇扁担湖渔场 100MW 渔光一体光伏电站项目

编号：JXM9-JL01-071

| 旁站监理的部位或工序：高压电缆头制作 | |

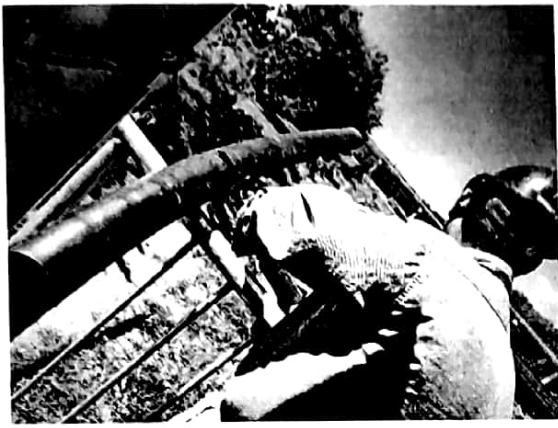
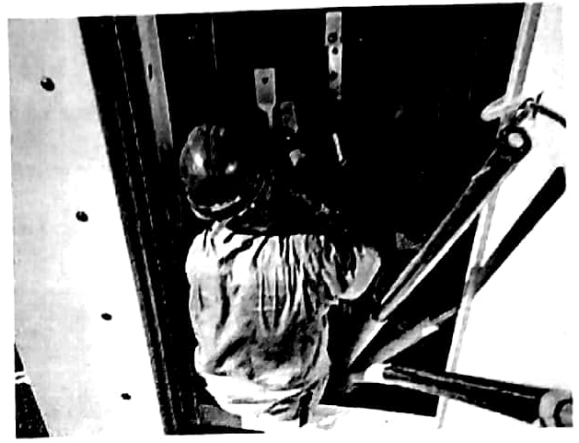
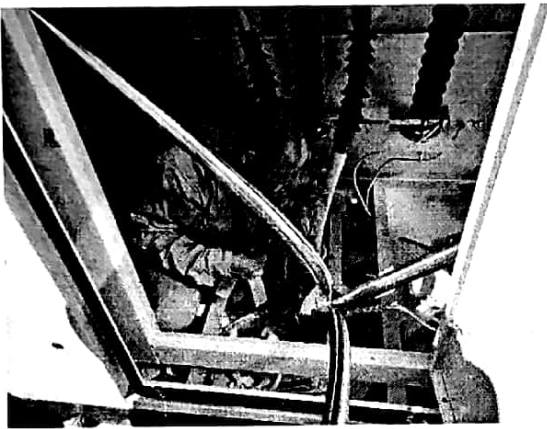
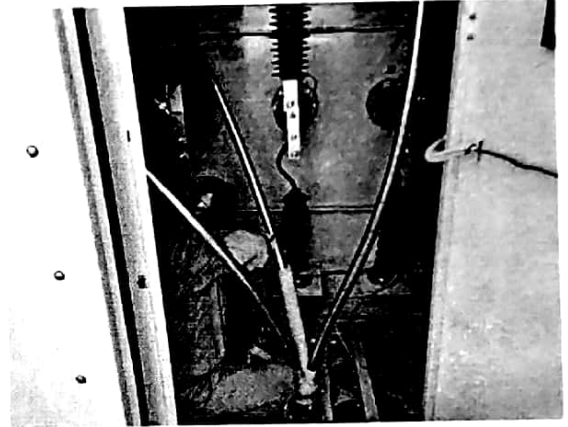
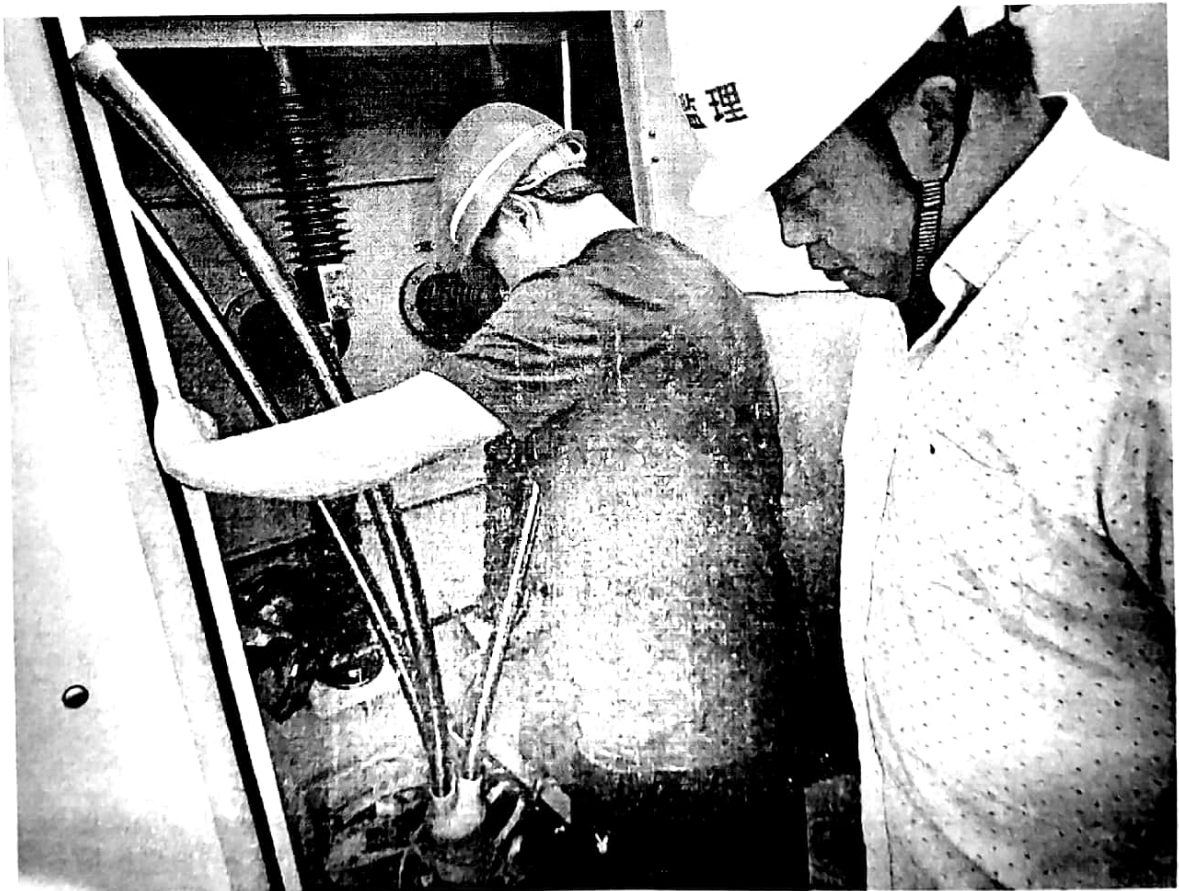
| <p>监理情况：</p> <p>1. 施工前检查施工单位的安全措施，符合要求；</p> <p>2. 旁站监理 1 人，施工前检查施工单位设备、工具、材料等准备情况；</p> <p>3. 检查操作人员配备符合事前安排，满足要求；</p> <p>4. 检查液压钳、铜铝过渡鼻子、3M 管、热缩管、缠绕带等工具、材料合格证明；</p> <p>5. 电缆型号为 ZC-YJLY23-26/35KV 规格为 3×400mm<sup>2</sup>；</p> <p>6. 施工顺序如下：剥电缆铠甲，打卡子→压接地线→包缠电缆→三相铜屏蔽层绕包编织线并用恒力弹簧卡紧→包缠电缆→套→冷缩 3M 套→套冷缩绝缘管→量好尺寸剥切绝缘和铜屏蔽层→打磨清理后涂一层硅脂套上冷缩终端→压上接线端子套冷缩密封管→缠绕相位带安装完毕。</p> <p>5. 检查电缆头制作质量，符合要求；</p> | |
| <p>发现问题：电缆头制作配合人员个别未戴安全帽</p> | |

| <p>处理意见：要求制作单位执行现场劳动安全纪律。</p> | |
| <p>备注（包括处理结果）：制作单位已按要求整改戴带安全帽</p> | |
