# 旁站监理记录表

工程名称：湖北公安县藕池镇扁担湖渔场 100MW 渔光一体光伏电站项目

编号：JXM9-JL01-079

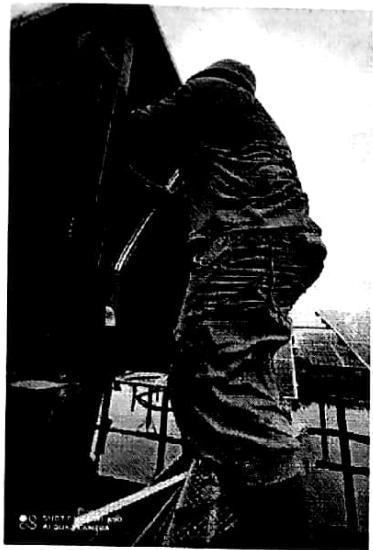
(图 1)

<p>1. 监理情况:</p> <p>2. 制作前检查制作单位的安全措施、制作工艺符合要求;</p> <p>3. 旁站监理 1 人，制作前检查施工单位设备、工具、材料等准备齐全;</p> <p>4. 检查制作人员配备符合事前安排，满足要求;</p> <p>5. 检查液压钳、SYG-120 铝鼻子、3.1M 管、热缩管、缠绕带等工具、材料合格证明;</p> <p>6. 电缆型号为 ZC-YJLY23 规格为 3×400mm<sup>2</sup>;</p> <p>7. 制作顺序如下: 剥电缆铠甲，打卡子→压接地线→包缠电缆→三相铜屏蔽层绕包编织线并用恒力弹簧卡紧→包缠电缆→套冷缩 3M 套→套冷缩绝缘管→量好尺寸剥切绝缘和铜屏蔽层→打磨清理后涂一层硅脂套上冷缩终端→压上接线端子套冷缩密封管→缠绕相位带→压接铝鼻子→细锉刀打磨→制作完毕;</p> <p>8. 检查电缆头制作质量，符合要求;</p>			
发现问题: <p>制作风机脚螺丝松动，制作风机脚螺丝松动</p>			
处理意见: <p>要求制作单位做好绝缘板的覆盖，保证制作安全</p>			
备注(包括处理结果): <p>制作人员按要求检修</p>			
<p>项目监理机构: 常州正衡电力工程监理有限公司 旁站监理人员:
