# 旁站监理记录表

工程名称：湖北公安县藕池镇扁担湖渔场 100MW 渔光一体光伏电站项目

编号：JXM9-JL01-084

| 旁站监理的部位或工序：T7 区箱变低压电力电缆终端制作 | |

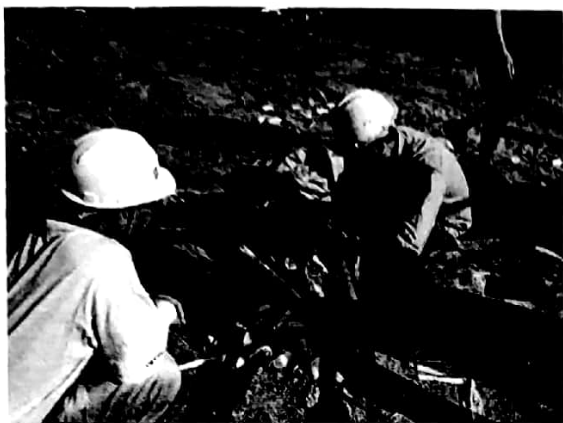
附图 1

| <p>1. 监理情况：</p> <p>2. 制作前检查施工单位的安全措施，符合要求；</p> <p>3. 旁站监理 2 人，施工前检查施工单位设备、工具、材料等准备情况；</p> <p>4. 检查操作人员配备符合事前安排，满足要求；</p> <p>5. 检查液压钳、铜鼻子、热缩管、缠绕带等工具、材料合格证明齐全；</p> <p>6. 制作电缆型号为 ZR-YJV22 规格为 <math>3 \times 120\text{mm}^2</math></p> <p>7. 制作顺序如下：剥电缆铠甲，打卡子→压接地线→包缠电缆→三相铜屏蔽层绕包编织线并用恒力弹簧卡紧→包缠电缆→套冷缩 3M 套→套冷缩绝缘管→量好尺寸剥切绝缘和铜屏蔽层→打磨清理后涂一层硅脂套上冷缩终端→压上接线端子套冷缩密封管→缠绕相位带→压接铝鼻子→细锉刀打磨→制作完毕。</p> <p>8. 检查电缆头制作质量，符合要求；</p> | |
