# 旁站监理记录表

工程名称：湖北公安县藕池镇扁担湖渔场 100MW 渔光一体光伏电站项目

编号：JXM9-JL01-086

| 旁站监理的部位或工序：T18 区箱变低压电力电缆终端制作 | |

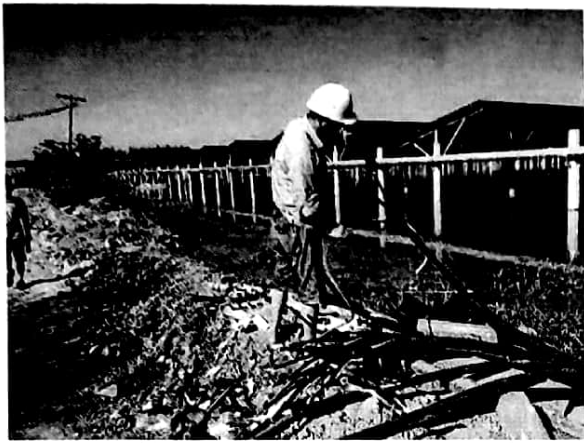
附图 1

| <p>1. 监理情况：</p> <p>2. 制作前检查施工单位的安全措施，符合要求；</p> <p>3. 旁站监理 1 人，施工前检查施工单位设备、工具、材料等准备情况；</p> <p>4. 检查操作人员配备符合事前安排，满足要求；</p> <p>5. 检查液压钳、铜鼻子、热缩管、缠绕带等工具、材料合格证明齐全；</p> <p>6. 制作电缆型号为 ZR-YJV22 规格为 <math>3 \times 120\text{mm}^2</math></p> <p>7. 制作顺序如下：剥电缆铠甲，打卡子→压接地线→包缠电缆→三相铜屏蔽层绕包编织线并用恒力弹簧卡紧→包缠电缆→套冷缩 3M 套→套冷缩绝缘管→量好尺寸剥切绝缘和铜屏蔽层→打磨清理后涂一层硅脂套上冷缩终端→压上接线端子套冷缩密封管→缠绕相位带→压接铝鼻子→细锉刀打磨→制作完毕。</p> <p>8. 检查电缆头制作质量，符合要求；</p> | |
| <p>发现问题：</p> <p>填充胶 填充不充分。</p> | |

| <p>处理意见：</p> <p>现场跟踪、督促填充胶充分填充</p> | |
| <p>备注（包括处理结果）：</p> <p>已整改</p> | |
