# 旁站监理记录表

工程名称：湖北公安县藕池镇扁担湖渔场 100MW 渔光一体光伏电站项目

编号：JXM9-JL01-090

| 旁站监理的部位或工序：高压电缆头制作 | |

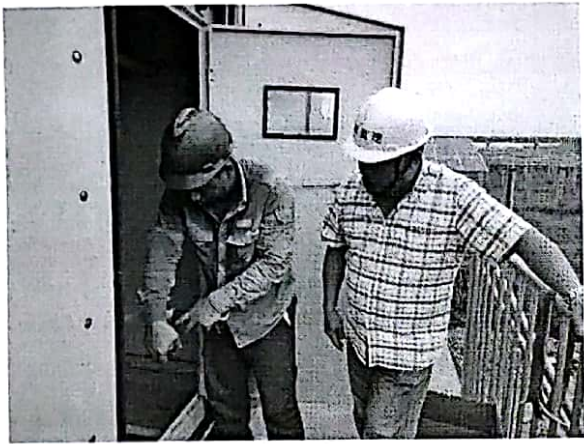
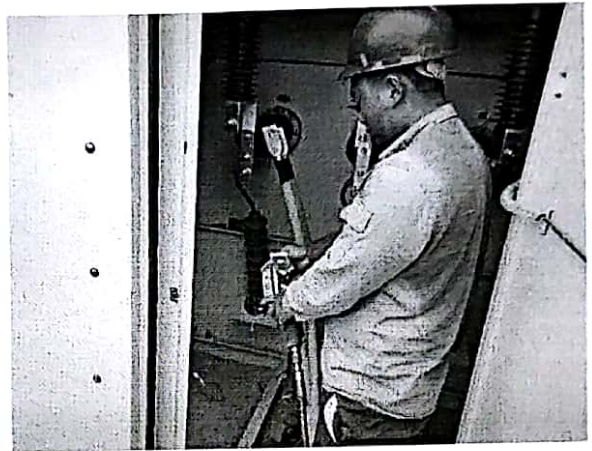
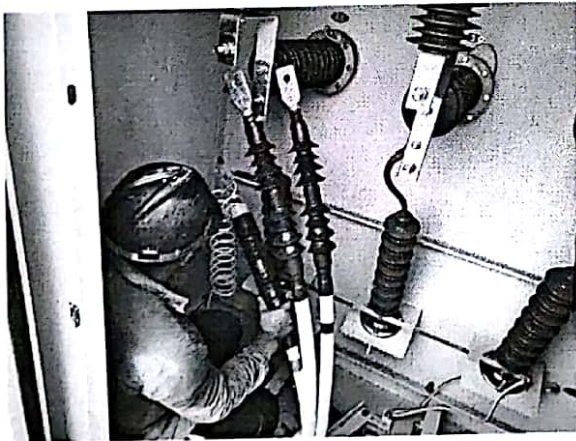
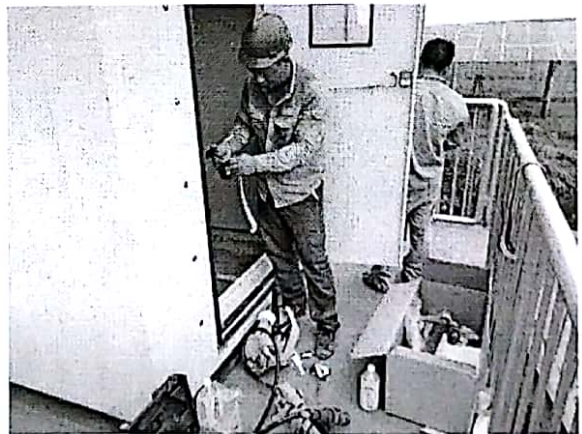
| <p>监理情况：</p> <p>1. 施工前检查施工单位的安全措施，符合要求；</p> <p>2. 旁站监理 1 人，施工前检查施工单位设备、工具、材料等准备情况；</p> <p>3. 检查操作人员配备符合事前安排，满足要求；</p> <p>4. 检查液压钳、铜铝过渡鼻子、3M 管、热缩管、缠绕带等工具、材料合格证明；</p> <p>5. 电缆型号为 ZC-YJLY23-26/35KV 规格为 3×120mm<sup>2</sup>；</p> <p>6. 施工顺序如下：剥电缆铠甲，打卡子→压接地线→包缠电缆→三相铜屏蔽层绕包编织线并用恒力弹簧卡紧→包缠电缆→套→冷缩 3M 套→套冷缩绝缘管→量好尺寸剥切绝缘和铜屏蔽层→打磨清理后涂一层硅脂套上冷缩终端→压上接线端子套冷缩密封管→缠绕相位带安装完毕。</p> <p>5. 检查电缆头制作质量，符合要求；</p> | |
| <p>发现问题：现场保一施工人员未佩戴安全帽。</p> | |

| <p>处理意见：对未佩戴防护用品的施工人员进行安全教育。</p> | |
| <p>备注（包括处理结果）：已整改</p> | |
