# 旁站监理记录表

工程名称：湖北公安县藕池镇扁担湖渔场 100MW 渔光一体光伏电站项目

| 旁站监理的部位或工序：T26 区箱变高压电缆头制作 | |

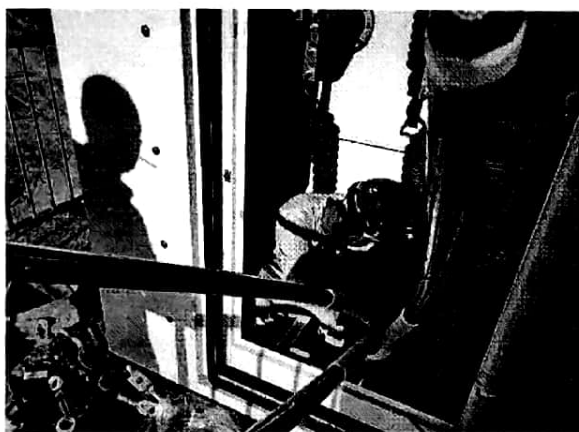
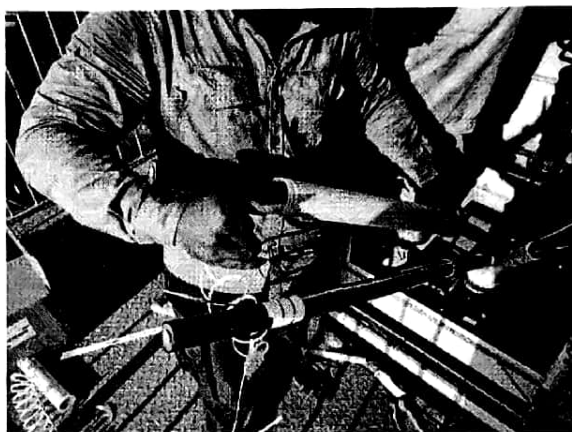
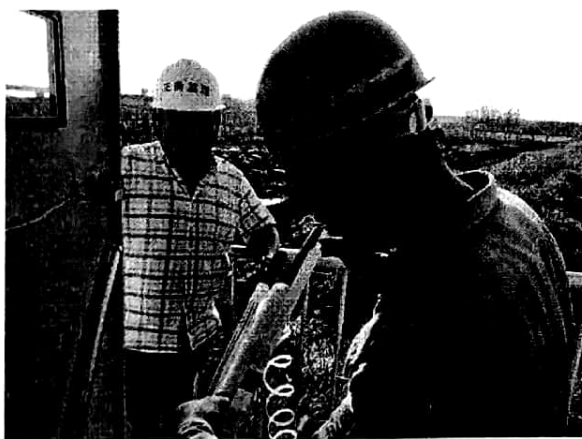
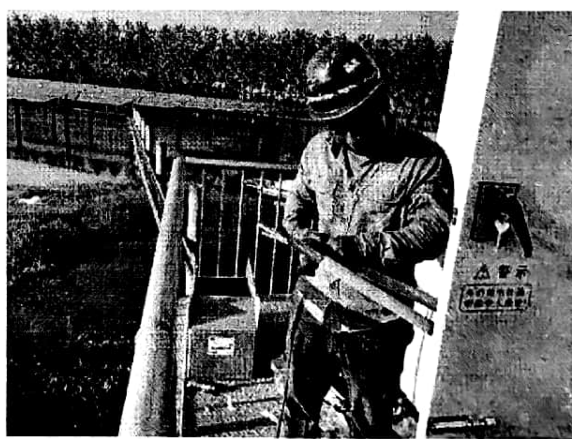
| <p>1. 监理情况：</p> <p>2. 制作前检查制作单位的安全措施、制作工艺符合要求；</p> <p>3. 旁站监理 1 人，制作前检查施工单位设备、工具、材料等准备齐全；</p> <p>4. 检查制作人员配备符合事前安排，满足要求；</p> <p>5. 检查液压钳、SYG-120 铜铝过渡鼻子、3M 管、热缩管、缠绕带等工具、材料合格证明齐全；</p> <p>6. 电缆型号为 ZRC-YJLY23-26/35KV 规格为 <math>3 \times 120\text{mm}^2</math>。</p> <p>7. 制作顺序如下：剥电缆铠甲，打卡子→压接地线→包缠电缆→三相铜屏蔽层绕包编织线并用恒力弹簧卡紧→包缠电缆→套冷缩 3M 套→套冷缩绝缘管→量好尺寸剥切绝缘和铜屏蔽层→打磨清理后涂一层硅脂套上冷缩终端→压上接线端子套冷缩密封管→缠绕相位带→压接铝鼻子→细锉刀打磨→制作完毕。</p> <p>8. 检查电缆头制作质量，符合要求；</p> | |
| <p>发现问题：</p> <p>电缆头制作完成后平台上垃圾未及时清理</p> | |

| <p>处理意见：</p> <p>要求施工单位派人员及时清理</p> | |
| <p>备注（包括处理结果）：</p> <p>已清理</p> | |
