# 旁站监理记录表

工程名称：湖北公安县藕池镇扁担湖渔场 100MW 渔光一体光伏电站项目

编号：JXM9-JL01-098

| 旁站监理的部位或工序：T18 区分接箱 35KV 进线柜电力电缆终端头制作 | |

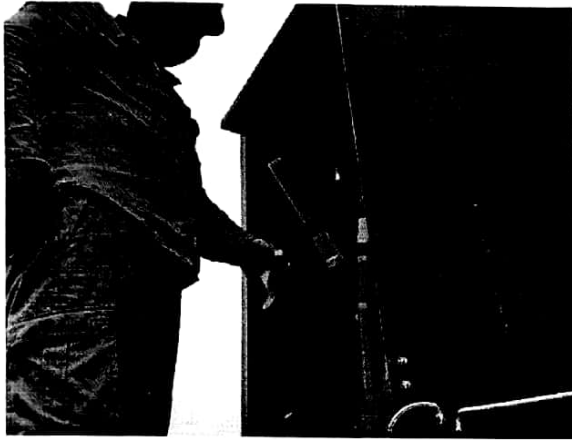
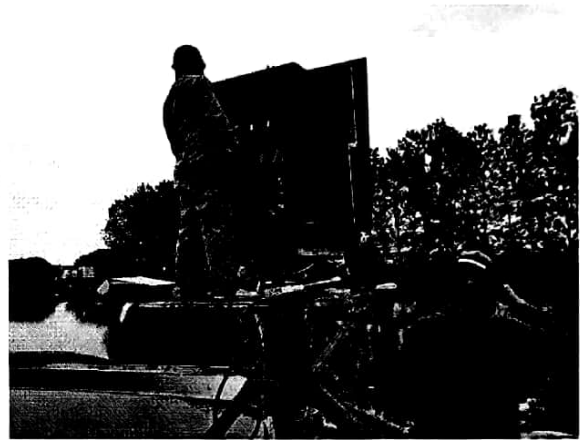
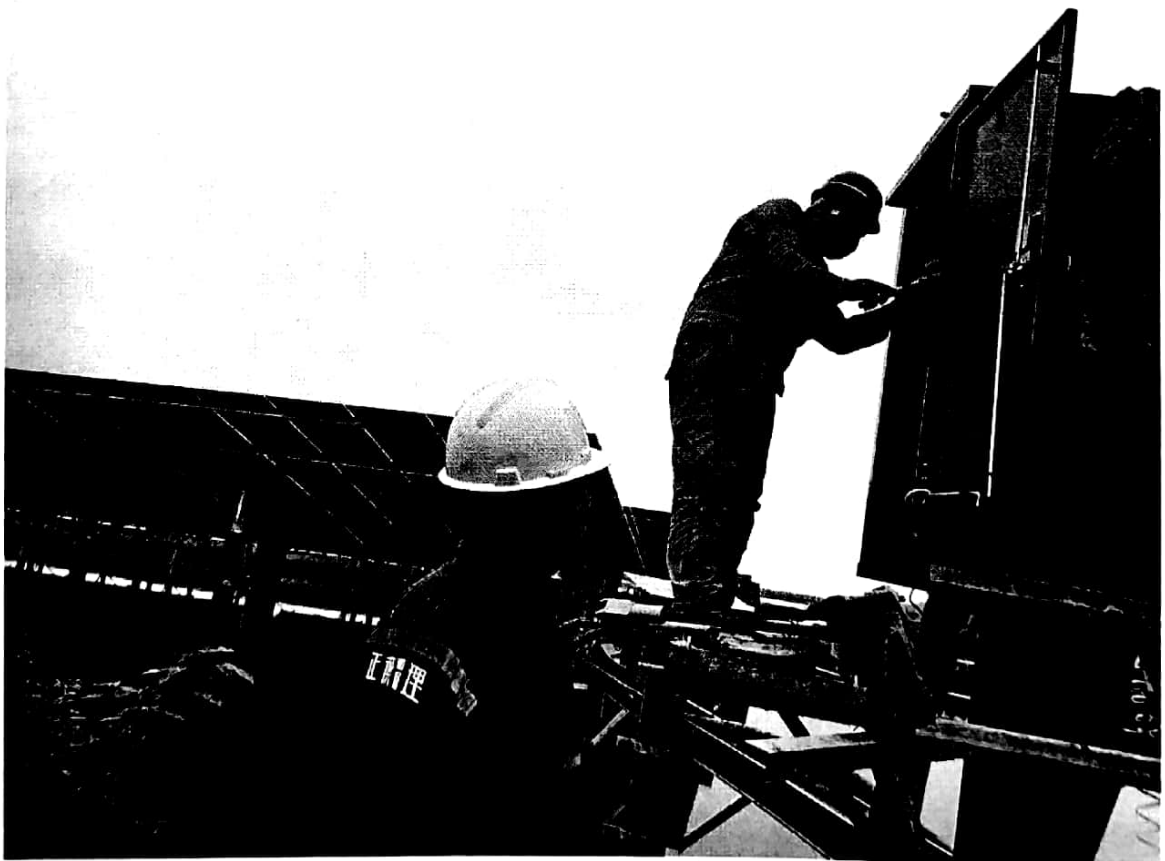
| <p>1. 监理情况：</p> <p>2. 制作前检查制作单位的安全措施、制作工艺符合要求；</p> <p>3. 旁站监理 1 人，制作前检查施工单位设备、工具、材料等准备齐全；</p> <p>4. 检查制作人员配备符合事前安排，满足要求；</p> <p>5. 检查液压钳、SYG-400 铝鼻子、3M 管、热缩管、缠绕带等工具、材料合格证明；</p> <p>6. 电缆型号为 ZC-YJLY23 规格为 3×400mm<sup>2</sup>；</p> <p>7. 制作顺序如下：剥电缆铠甲，打卡子→压接地线→包缠电缆→三相铜屏蔽层绕包编织线并用恒力弹簧卡紧→包缠电缆→套冷缩 3M 套→套冷缩绝缘管→量好尺寸剥切绝缘和铜屏蔽层→打磨清理后涂一层硅脂套上冷缩终端→压上接线端子套冷缩密封管→缠绕相位带→压接铝鼻子→细锉刀打磨→制作完毕；</p> <p>8. 检查电缆头制作质量，符合要求；</p> | |
| <p>发现问题：</p> <p>现场平台作业不牢固。</p> | |

| <p>处理意见：</p> <p>要求施工单位在作业前将平台稳固后再施工。</p> | |
| <p>备注（包括处理结果）：</p> <p>已整改</p> | |
