# 旁站监理记录表

工程名称：承德滦平县光伏加电取暖改造工程60MW屋顶分布式光伏发电项目

编号：ZHJL-PZJL-007

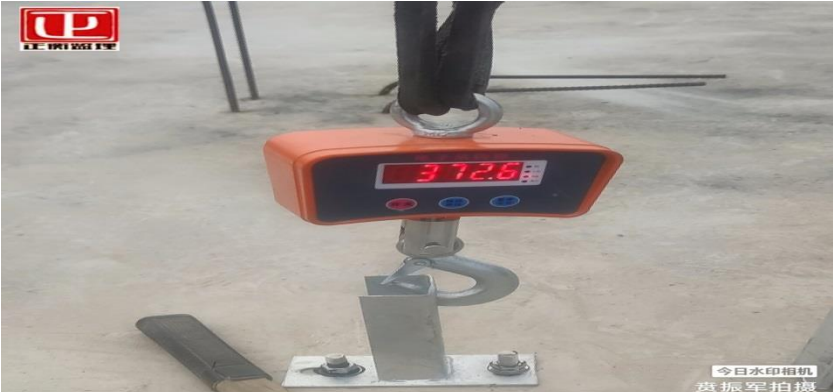
<table><tr> <td>施 工 区 域：虎什哈镇后街村-范成</td> <td>监 理 责 任 人：李连明</td> </tr><tr> <td>施 工 内 容：膨胀螺栓做拉拔试验</td> <td>拍 摄 时 间：2021.11.05 星期五</td> </tr><tr> <td>施 工 责 任 人：刘书杰</td> <td>备 注 信 息：36块x470W 3排</td> </tr></table>
