# 旁站监理记录表

工程名称：承德滦平县光伏加电取暖改造工程60MW屋顶分布式光伏发电项目

编号：ZHJL-PZJL-010

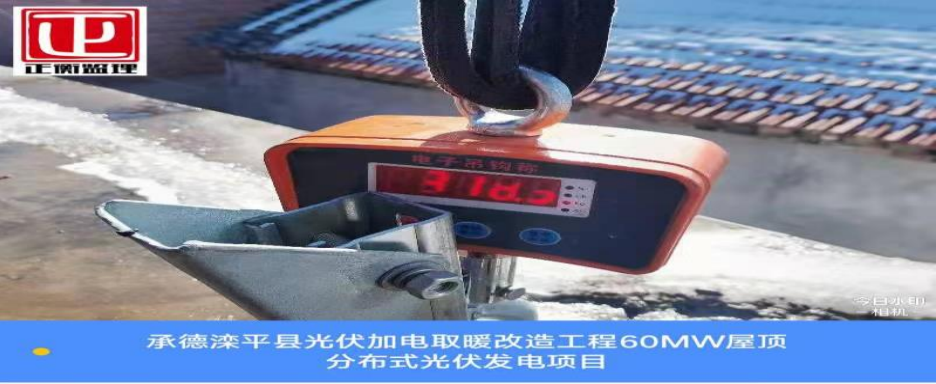
<table><tr> <td>施 工 区 域：承德虎什哈镇西营坊<br/>于杰家</td> <td>监 理 责 任 人：刘德文</td> </tr><tr> <td>施 工 内 容：屋面膨胀螺栓拉拔试验</td> <td>拍 摄 时 间：2021.11.09 11:16</td> </tr></table>
