表 B.5 旁站监理记录表

工程名称：河北承德市丰宁县 5.94MW 壮大集体经济抱团光伏产业项目 编号：ZHJL-PZ-03

| 旁站监理的部位和工序：箱变垫层砼浇筑 | |

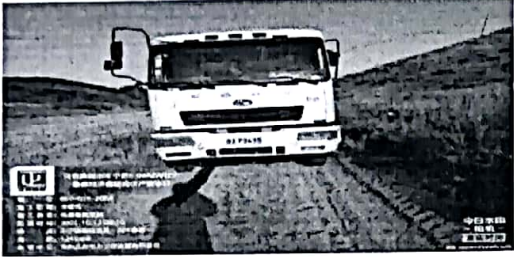
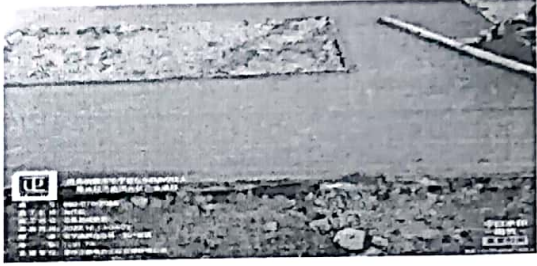
| <p>施工情况：</p> <ul style="list-style-type: none"> • 施工单位施工人员 10 人，施工员、安全员就位。 • 施工单位项目部对现场施工人员进行安全和技术交底。 • 混凝土为商砼，混凝土等级为 C15，汽车运输砼自卸，共计 4 方。 <div style="display: flex; justify-content: space-around; margin-top: 10px;"> </div> | |
| <p>发现问题：</p> <ul style="list-style-type: none"> • 现浇砼面处理高低不平。 • 砼垫层表面粗糙。 | |

| <p>处理意见：</p> <ol style="list-style-type: none"> 1、安排人对现浇砼面高低不平进行处理。 2、安排人对砼表面重新抹光。 | |
| <p>备注（包括处理结果）：</p> <p style="padding-left: 40px;">施工单位已整改完成。</p> | |
