## 旁站监理记录表

工程名称：昆山旭发电子有限公司1.49MW 分布式光伏发电项目

编号：ZHJL-KSXF-PZ-001

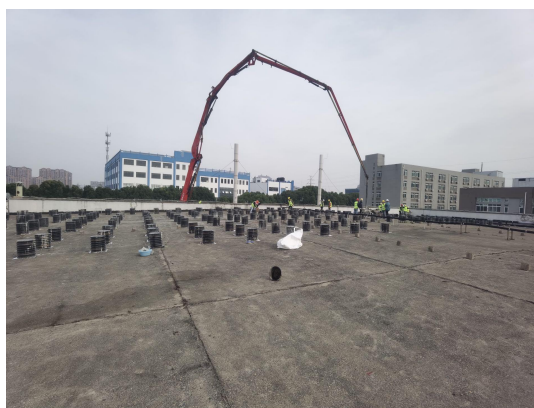
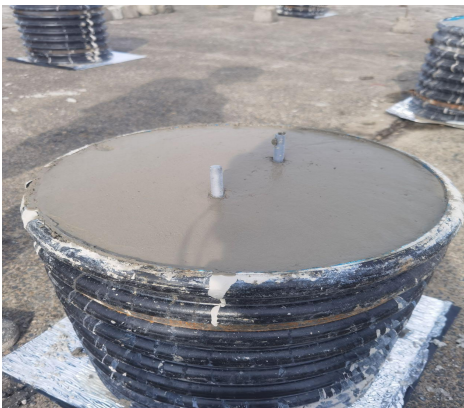
旁站监理的部位或工序：7#厂房水泥支墩浇筑

当天对7#厂房北侧水泥支墩进行砼浇筑。施工前对模具进行定位复查、模具内涂刷脱模剂和杂物清理已检查，基本符合要求。施工人员 12 人，正确佩戴安全帽，设计要求强度等级达到 C30 强度，共22m<sup>3</sup>，现场采用商品混凝土。配备振捣棒 1 台，材料运输车1台，斗车4台。振捣充分密实，快挺慢提，整个时间持续约30S。预埋Φ12U型螺栓，螺栓放线定位准确，预留长度符合设计要求，表面收光到位，整个过程符合要求。

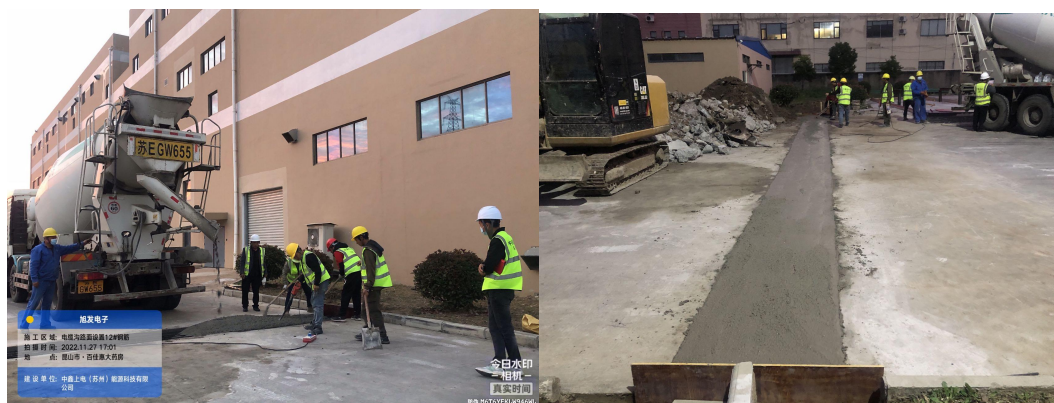
旁站监理的部位或工序：3#厂房南侧电缆沟路面硬化浇筑

当天对3#厂房南侧过路电缆沟路面硬化浇筑。施工前电缆沟顶部平整到位，电缆沟进行置钢筋。施工人员 12 人，正确佩戴安全帽，四周警示到位。C30 强度，共 $7\text{m}^3$ ，现场采用商品混凝土。配备振捣棒 1 台，材料运输车1台，斗车0台现场开挖70公分深，宽90公分，底部压实平整，现场用 $\Phi 160$ 管镀锌钢管及 $\Phi 25$ 镀锌钢管，管口连接处隔绝处理，用混凝土包封管口连接处，管上下部用软土覆盖，上层与地面处铺设 $\Phi 12$ 钢筋网，用C30浇注与地面齐平，浇注前对原路面切口处进行洒水处理，。振捣充分密实，快挺慢提，整个时间持续约30S，整个过程符合要求。4小时左右收光到位。

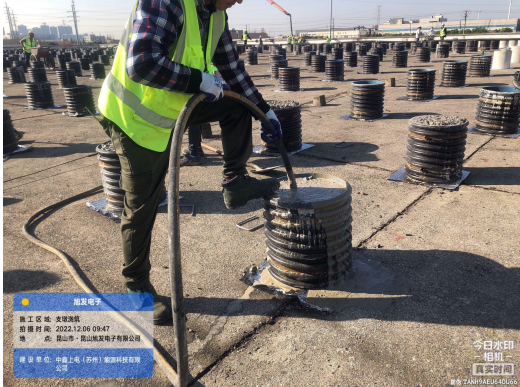
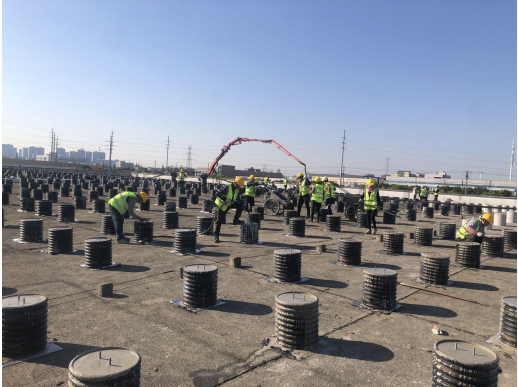
| <p>旁站的关键部位、关键工序施工情况：</p> <p>当天对7#厂房北侧水泥支墩进行砼浇筑。施工前对模具进行定位复查、模具内涂刷脱模剂和杂物清理已检查，基本符合要求。施工人员 13 人，正确佩戴安全帽，四周警示到位，临时用电作业规范。 C30 强度，共7m<sup>3</sup>，现场采用商品混凝土。配备振捣棒 1 台，材料运输车 1台，斗车4台。振捣充分密实，快挺慢提，整个时间持续约30S，整个过程符合要求。</p> <div></div> | |

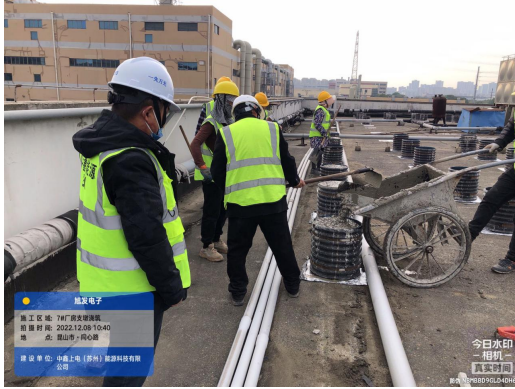
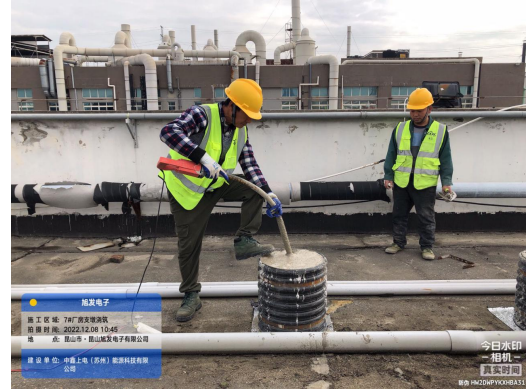
旁站监理的部位或工序：7#厂房水泥支墩进行砼浇筑

当天对7#厂房水泥支墩进行砼浇筑。施工前对模具进行定位复查、模具内涂刷脱模剂和杂物清理已检查，基本符合要求。施工人员 13 人，正确佩戴安全帽，四周警示到位，临时用电作业规范。C30 强度，共30m<sup>3</sup>，现场采用商品混凝土。配备振捣棒 1 台，材料运输车1台，斗车4台。振捣充分密实，快提慢提，整个时间持续约30S，整个过程符合要求。

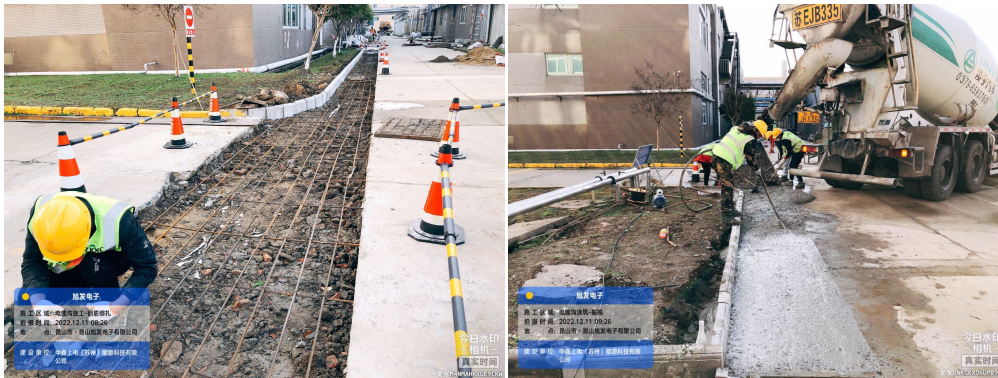
旁站监理的部位或工序：培训中心电缆沟路面硬化浇筑

当天对培训中心处电缆沟进行砼浇筑。施工前电缆沟顶部平整到位，电缆沟进行置钢筋。施工人员 7人，正确佩戴安全帽，四周警示到位。C30 强度，共 $7\text{m}^3$ ，现场采用商品混凝土。配备振捣棒 1 台，材料运输车1台，斗车1台。底部压实平整，现场用DN160管镀锌钢管一根、DN25管两根，管口连接处隔绝处理，用混凝土包封管口连接处，管上下部用软土覆盖，上层与地面处铺设 $\Phi 12$ 钢筋网，用C30浇注与地面齐平，浇注前对原路面切口处进行洒水处理。振捣充分密实，快挺慢提，时间持续约30S，整个过程符合要求。4小时左右收光到位。

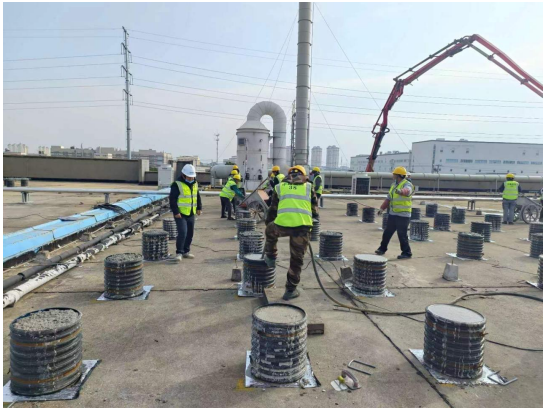
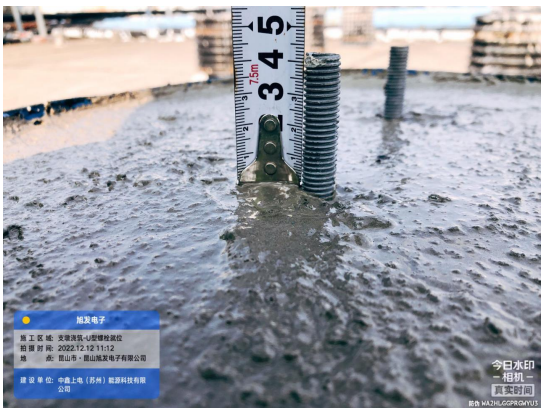
| <p>旁站的关键部位、关键工序施工情况：</p> <p>当天对2#厂房水泥支墩进行砼浇筑。施工前对模具进行定位复查、模具内涂刷脱模剂和杂物清理已检查，基本符合要求。施工人员 11人，正确佩戴安全帽，四周警示到位，临时用电作业规范。 C30 强度，共30m³，现场采用商品混凝土。配备振捣棒 1 台，材料运输车1台，斗车4台。振捣充分密实，快挺慢提，整个时间持续约30S，整个过程符合要求。检查支墩预留U型螺栓长度，约为4cm，基本可控。浇注完成320个。</p> <div></div> | |

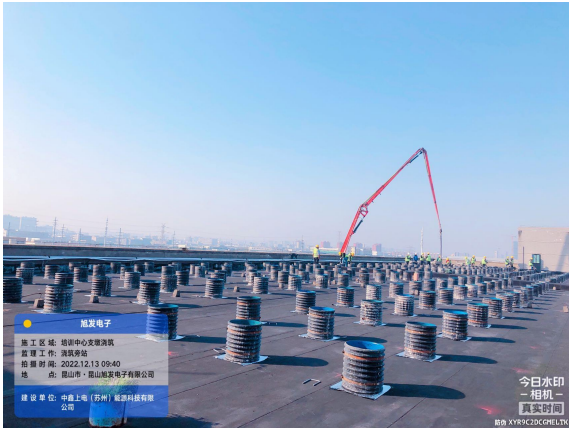
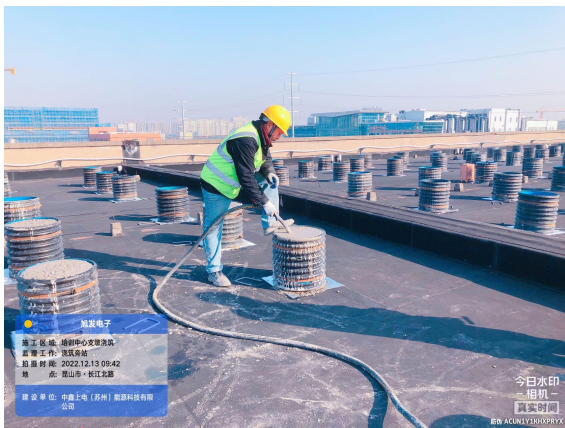
| <p>旁站的关键部位、关键工序施工情况：</p> <p>当天对2#厂房及培训中心水泥支墩进行砼浇筑。施工前对模具进行定位复查、模具内涂刷脱模剂和杂物清理已检查，基本符合要求。施工人员 11人，正确佩戴安全帽，警示围挡基本到位，检查支墩预留U型螺栓长度约为4cm，基本可控。混凝土用C30，用量22M³，江苏盛达飞建筑材料有限公司，泵送，浇注前对支墩模具内进行涂刷脱模剂，并对模具进行放线复测，浇注过程振捣密实到位，无漏浆，现场用电漏电保护工作正常。</p> <div></div> | |

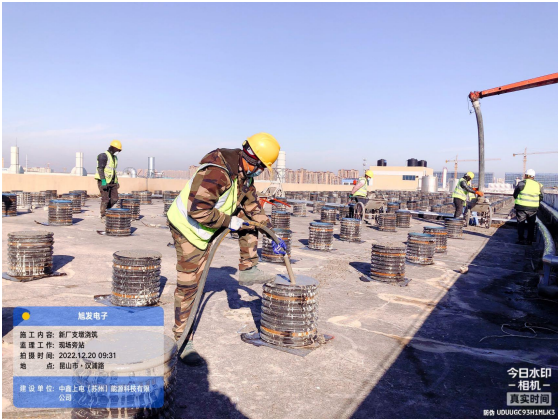
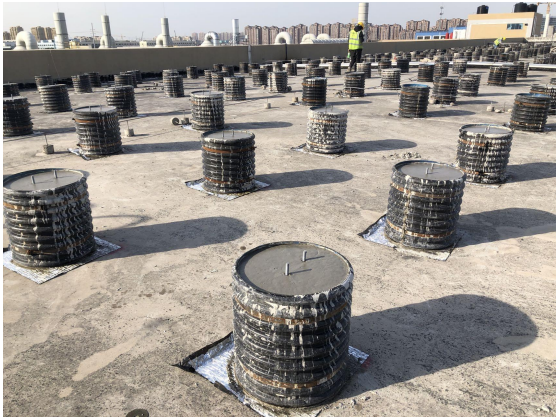
| <p>旁站的关键部位、关键工序施工情况：</p> <p>当天对3#厂房水泥支墩进行砼浇筑。施工前对模具进行定位复查、模具内涂刷脱模剂和杂物清理已检查，基本符合要求。施工人员 11人，正确佩戴安全帽，警示围挡基本到位，检查支墩预留U型螺栓长度约为4cm，基本可控。混凝土用C30，用量30M³，江苏盛达飞建筑材料有限公司，泵送，浇注前对支墩模具内进行涂刷脱模剂，并对模具进行放线复测，浇注过程振捣密实到位，无漏浆，现场用电漏电保护工作正常。</p> <div><div><div><p>旭发电子</p><p>施工内容: 3#厂房支墩浇筑</p><p>监理单位: 苏州建德一方能源发展有限公司</p><p>旁站时间: 2022.12.20 09:31</p><p>地点: 昆山市·巴城镇</p><p>监理单位: 中德上海(苏州)能源科技有限公司</p><p>日期:</p></div></div><div><div><p>今日水印</p><p>一相机一</p><p>真实时间</p><p>相机: 68066C75H19A13</p></div></div></div> | |
