西安赛特斯迈钛业屋顶光伏发电项目 监理初检报告

中间验收监理初验缺陷整改反馈表

工程名称：西安赛特斯迈钛业屋顶光伏发电项目

监理初检问题清单

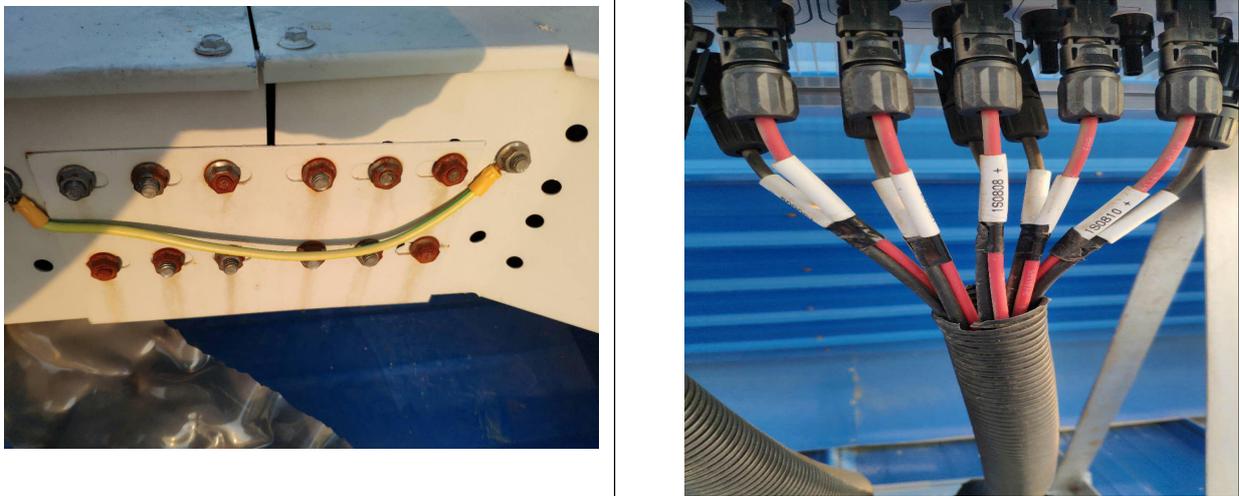
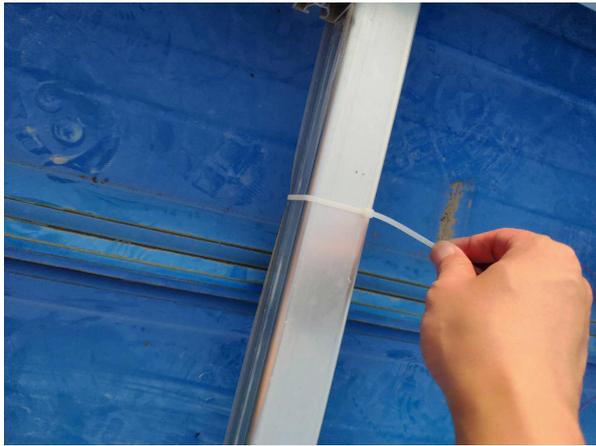
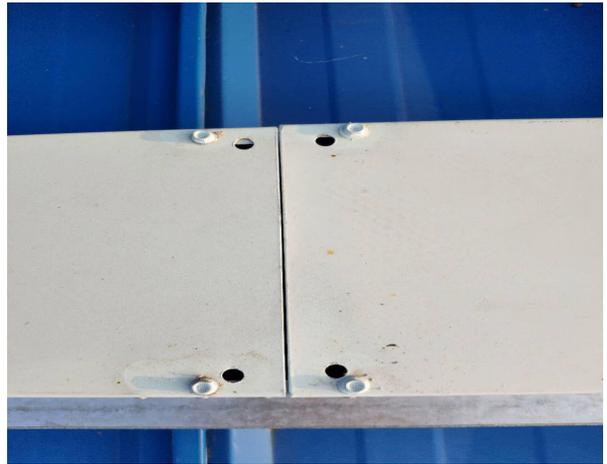
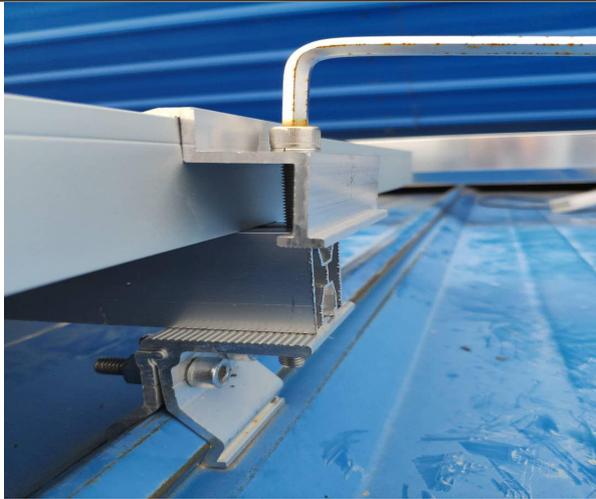
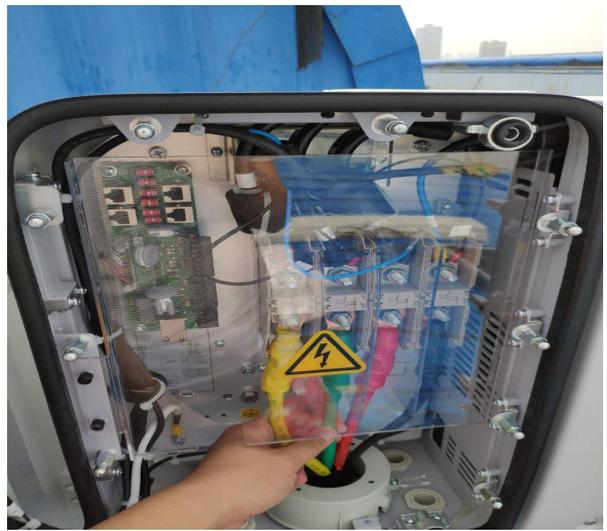
- 1、屋面施工残留垃圾未清理干净。
- 2、桥架连接螺丝生锈
- 3、逆变器光伏线未绑扎
- 4、小桥架绑扎扎带需更换
- 5、接地扁铁防腐不到位
- 6、桥架盖板孔未封堵
- 7、电缆防火封堵未做
- 8、部分组件边压距支架过近

以上问题由总承包项目部接到通知后立即整改，对施工资料进行自查，整改完成后报监理项目部复查。
