# 盘县老黑山 50MW 太阳能光伏电站 项目周报

（第五十四期）

盘县老黑山 50MW 太阳能光伏电站监理项目部

2018 年 7 月 21 日

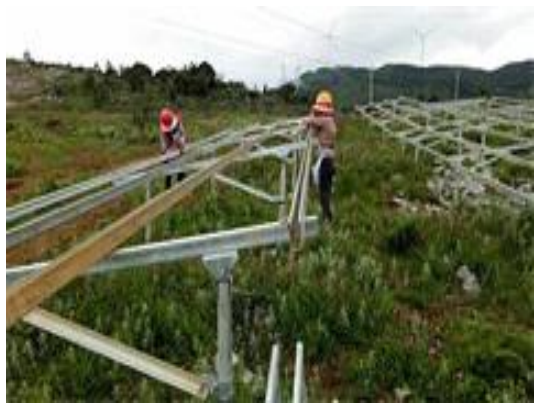
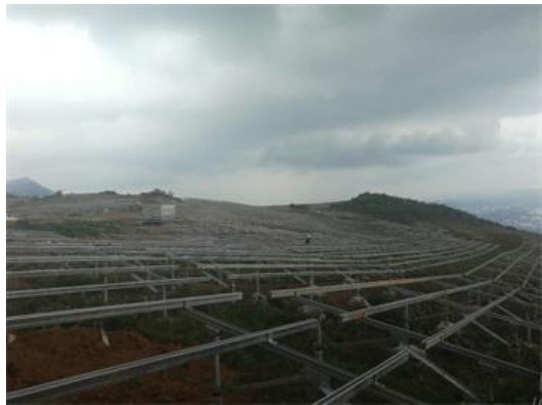
| <p>光伏东区 17 号方阵支架安装</p> | |

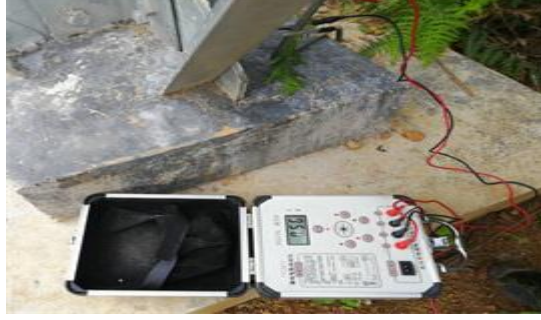
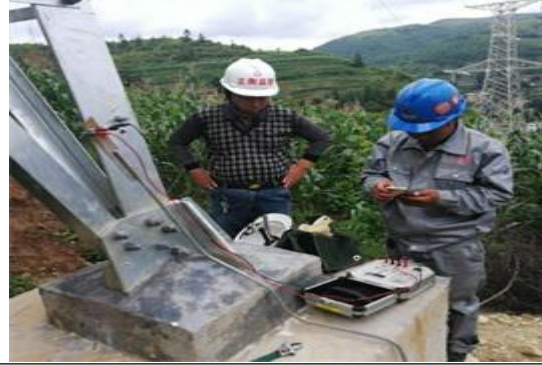
3) 7 月 19 日由监理方、运维单位以及施工方就 110kV 改迁线路施工质量进行了初验，现场检查发现，G32 铁塔接地电阻值不符合规范要求，G32+1 铁塔 B 腿处接地线生锈断裂，现场已要求施工方尽快整改，并及时申报复检；

| <p>初验 110kV 改迁线路施工质量</p> | |

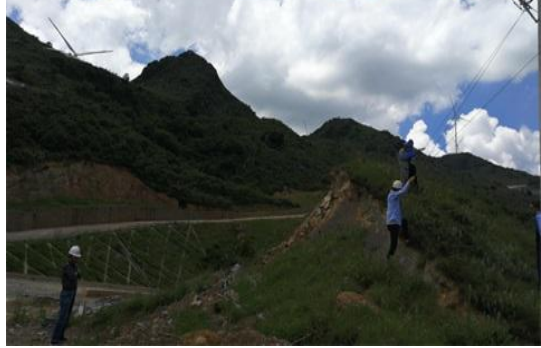
- 1) 110kV 外送线路工程质量问题消缺根据消缺单内容 G29、G30 杆塔因基础错位未进行整改，其他问题均已整改完成；
- 2) 110kV 铁塔接地引下线整改完成，但未进行报验，经总包方自查后发现个别部位不合格，正在整改中；
- 3) 7月18日下午经施工单位申请，由业主方、监理方、总包方、运维单位以及施工单位就10kV线路消缺情况逐基进行检查，现场检查发现，现场消缺质量不合格，未能按照消缺单上的所需消缺项进行整改，已要求施工方返工；

| <p>10kV 线路全线检查</p> | <p>现场召开项目生产会议</p> |
