安全旁站监理记录表

工程名称：平陆县100MW农光互补光伏发电项目

编号：002

| 旁站关键部位、关键工序 | 构架安装就位 | 承包单位 | 上海电力安装第一工程有限公司 |

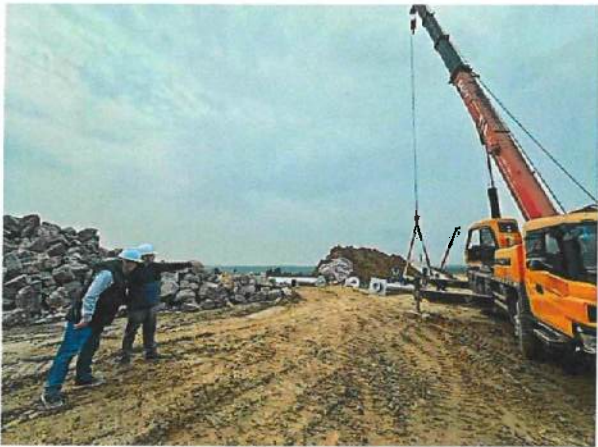
构架作业施工单位投入吊车二辆。施工作业人员共 12 人。施工人员已佩戴安全帽，作业区设置安全标示牌，现场已做好安全防护措施，已配备专业安全员。首先施工单位安排吊车把构架吊运到构架对应地脚螺栓上，底部对准预留螺栓，按照图纸设计确认好轴线、标高尺寸及平整度，再进行紧固螺栓就位，经过 7 个多小时的安装过程构架设备顺利安装结束。

构架就位安装前，监理人员已检查设备表面无破损，构架进场有出厂合格证明等质保文件。构架就位安装时监理人员一直在现场旁站直到安装结束。安装过程中监理人员对设备轴线、标高进行复验，对底部紧固螺栓进行检查，均符合设计、规范要求。要求施工单位按照图纸设计要求进行安装，并要求现场工人做好安全防护措施。构架安装过程中安全及质量情况正常，顺利安装结束。

监理人员巡视中，发现吊装所用吊绳有破损，要求施工单位立即更换。
